**COLEGIO DE INGENIEROS DEL PERÚ  
CONSEJO DEPARTAMENTAL ANCASH CHIMBOTE**

**INFORME DE VISITA DE INSPECCIÓN TÉCNICA**

***"PARROQUIA SAN JUAN APOSTOL Y EVANGELISTA – DIOCESIS DE CHIMBOTE,  
PUEBLO JOVEN SAN JUAN DEL DISTRITO DE CHIMBOTE, PROVINCIA DE SANTA -  
DEPARTAMENTO DE ANCASH"***

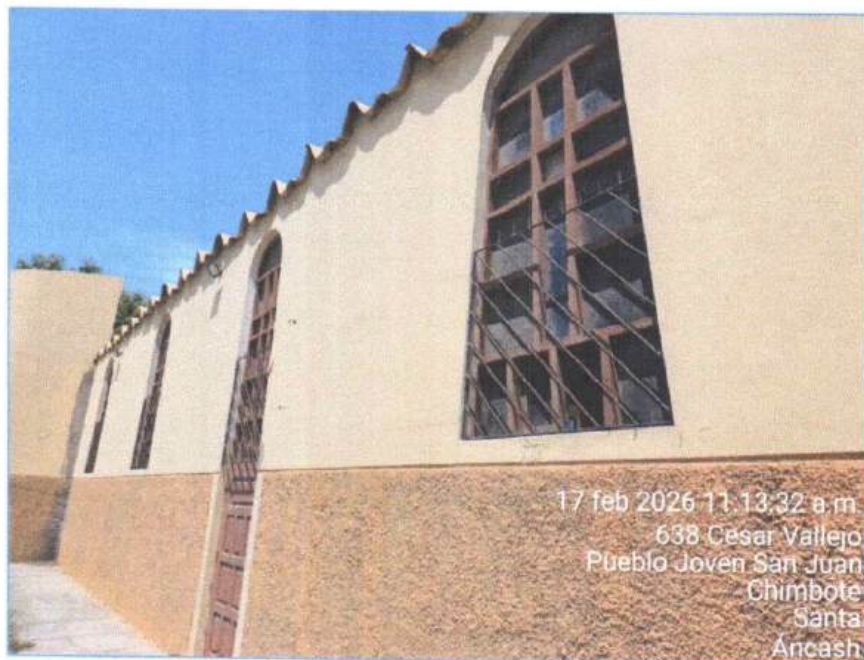
**Fotografía N°03:** vista lateral de la estructura principal el cual sufrió rajaduras en la junta de dilatación por los desplazamientos del evento sísmico.

En cuanto a la inspección ocular se observa que en el ambiente principal si se presenta daños en elementos estructurales, así como también rajaduras en elementos no estructurales como muros de confinamiento, así mismo se observó que en la unión de columnas y vigas debido al evento sísmico ocurrido se generó un desplazamiento y trajo como consecuencia el desprendimiento de tarrajeo así como también desprendimiento de parte de la cobertura de canalón tipo Eternit; Se recomienda corregir dicha falla técnica de reforzamiento estructural de manera inmediata a fin de no causar daños mayores durante un próximo evento sísmico; dichas correcciones deben realizarse con personal técnico debidamente calificado y con materiales de buena calidad a fin de garantizar la operatividad del servicio.

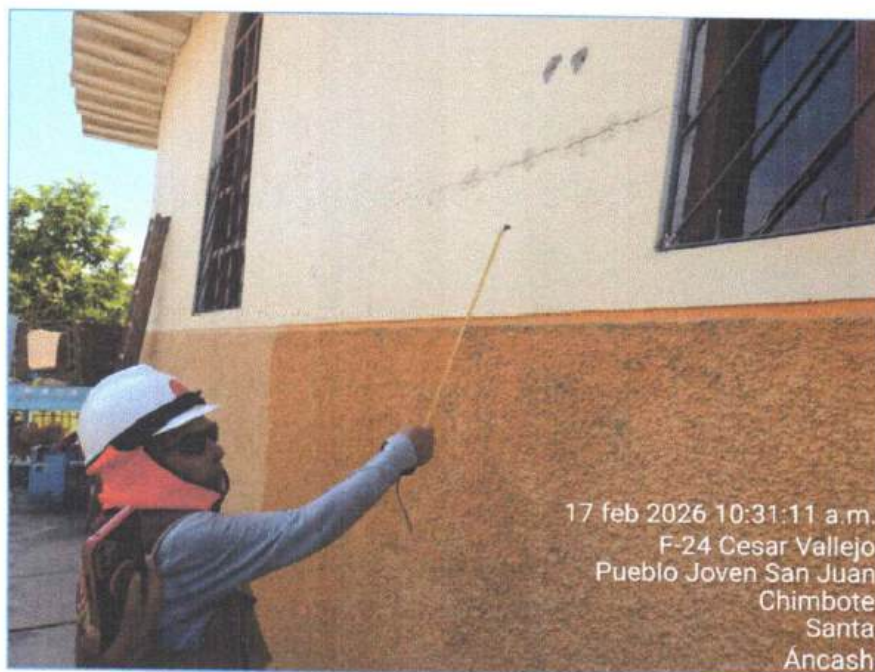
**Fotografía N°04:** vista de rajaduras en la junta de dilatación en la unión de vigas.

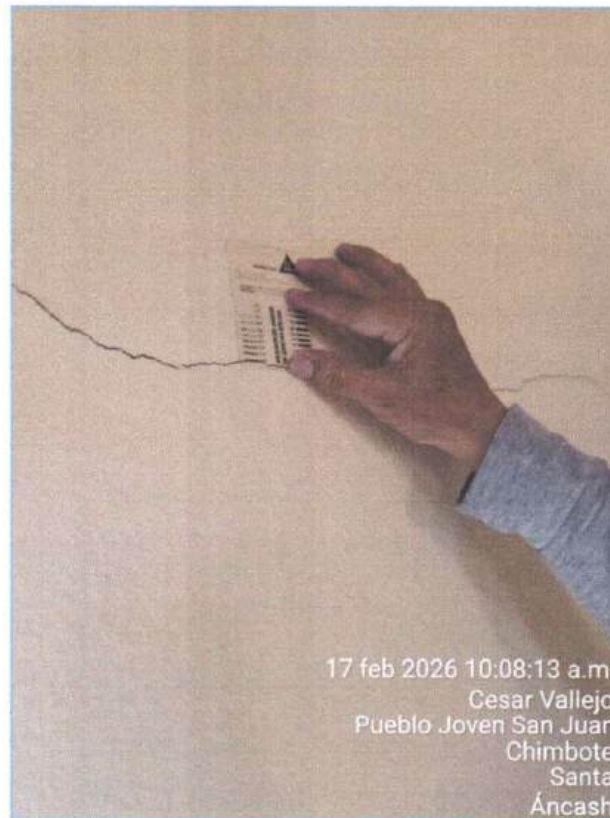
**Fotografía N°05:** vista de rajaduras en sentido horizontal en muros.

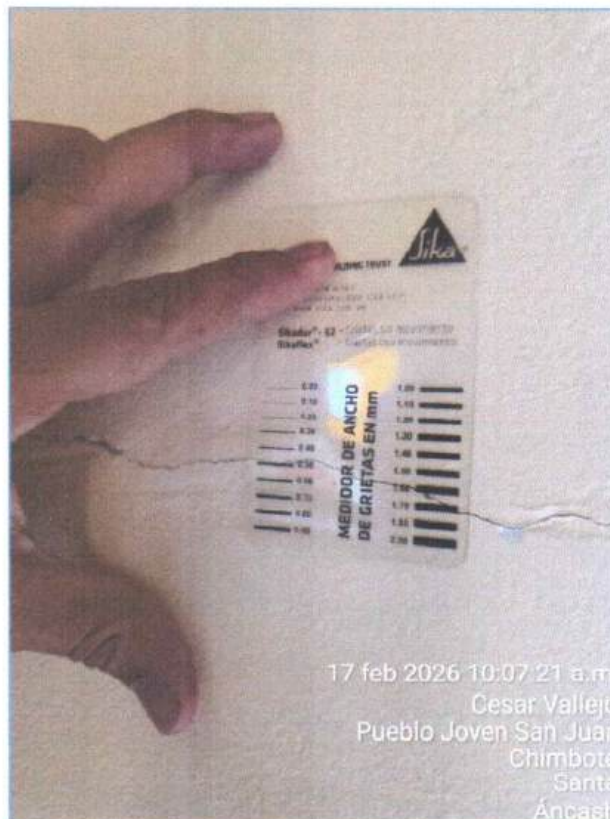
**Fotografía N°06:** con ayuda de la plantilla de fisurometria se observa presencia rajaduras de 1 a 3 mm en sentido horizontal en muros.

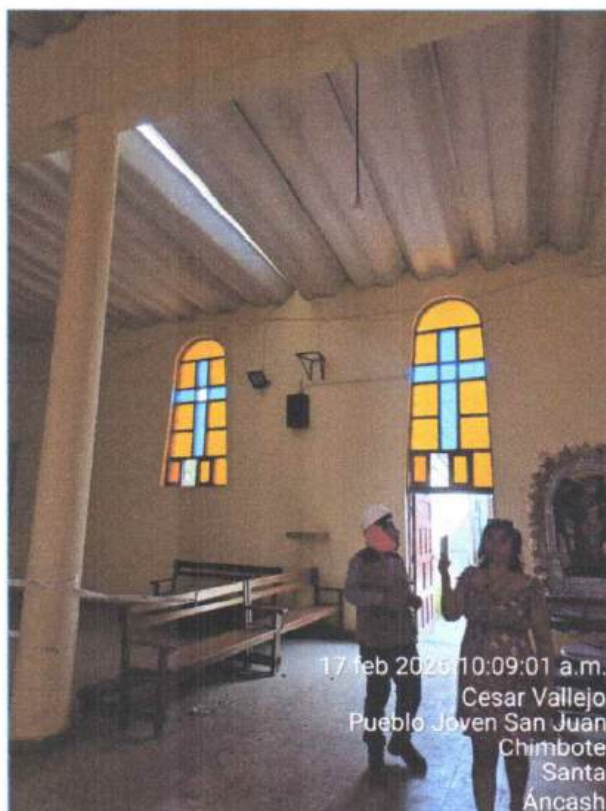
**Fotografía N°07:** vista interna de la parroquia el cual sufrió desprendimiento de tarrajeo, así como también desprendimiento de la cobertura tipo canalón.

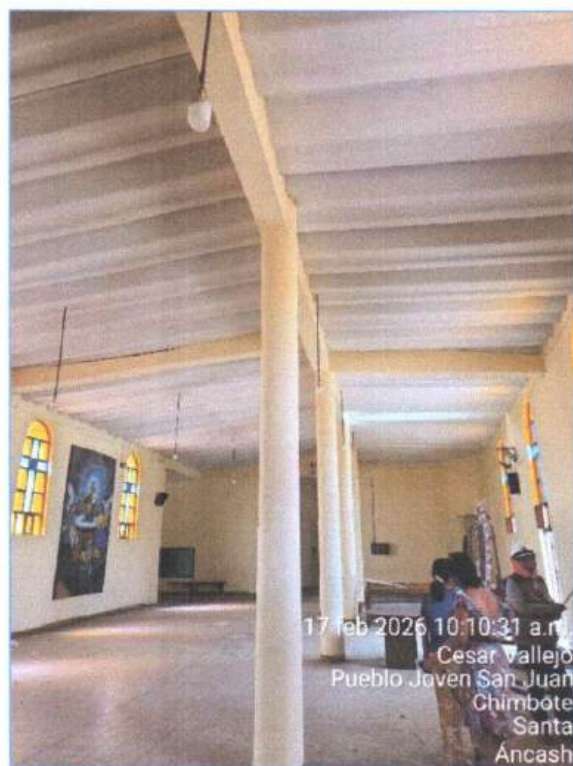
**Fotografía N°08:** actualmente la parroquia se encuentra en condición no habitable.

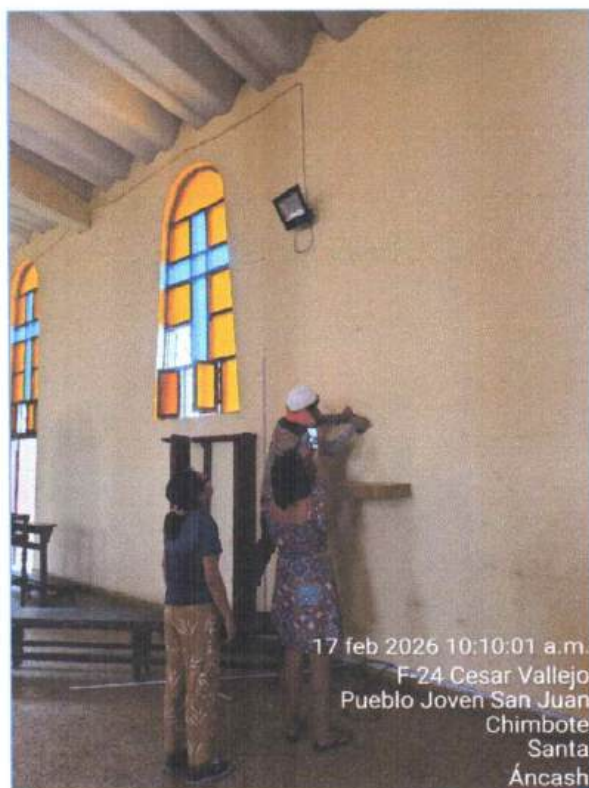
**Fotografía N°09:** vista de muro con presencia de fisura en el vano de ventana.

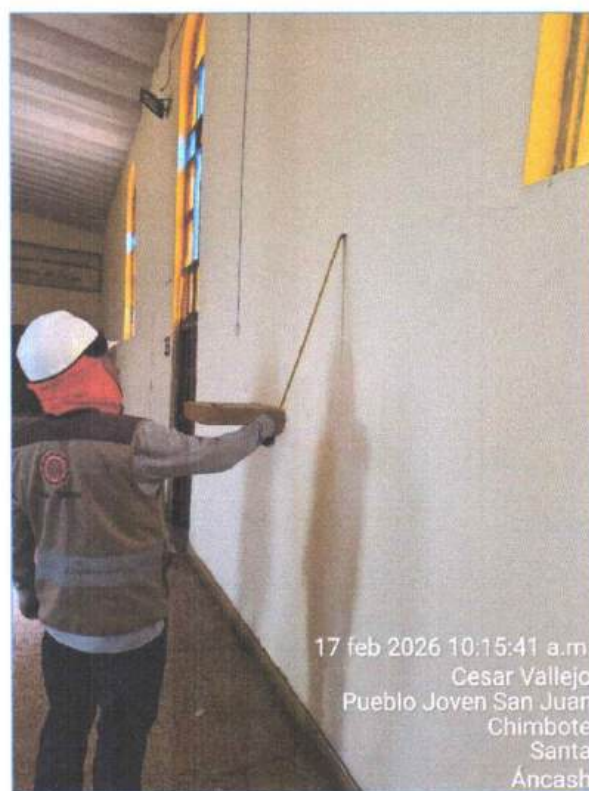
**Fotografía N°10:** vista de muro con presencia de fisura en el vano de ventana a través de la junta de dilatación.

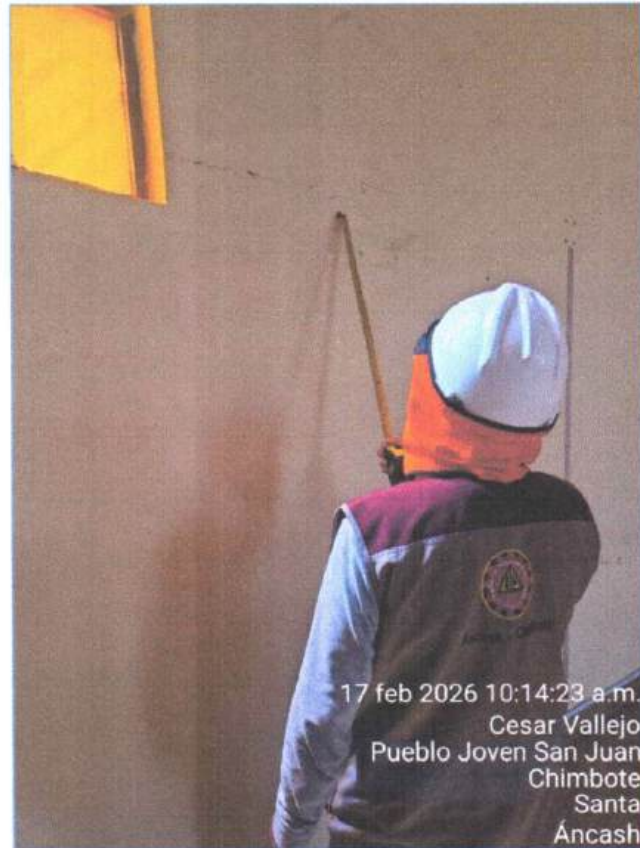
**Fotografía N°11:** vista interna de la parroquia y se observa fisura en sentido horizontal de muro.

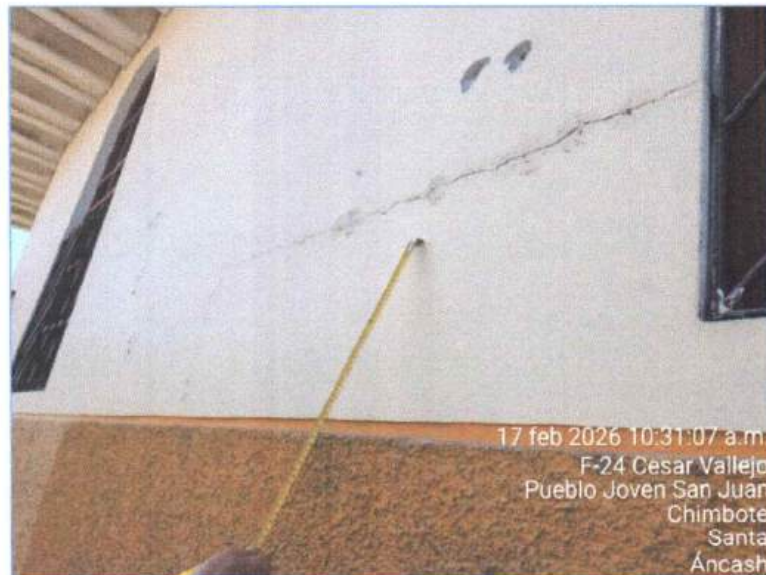
**Fotografía N°12:** vista externa de la parroquia y se observa fisura en sentido horizontal de muro.

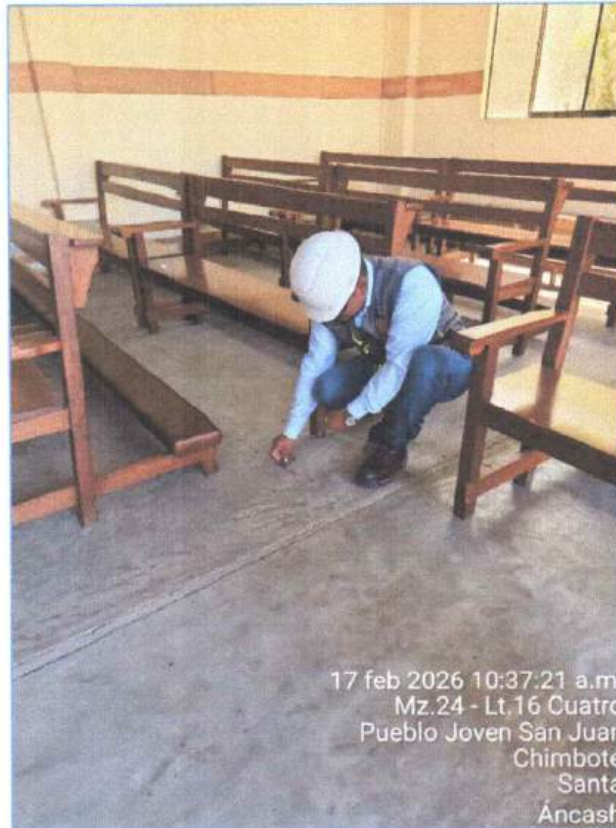
**Fotografía N°13:** vista de fisuras en pisos en ambiente destinado como contingencia de la parroquia.

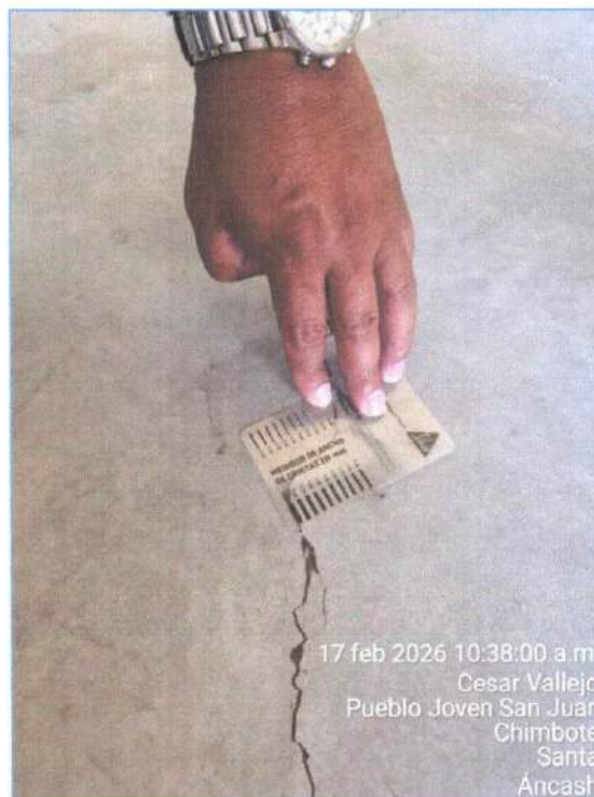
**Fotografía N°14:** con ayuda de la plantilla de fisurometria se observa presencia rajaduras de 1 a 4 mm en pisos.

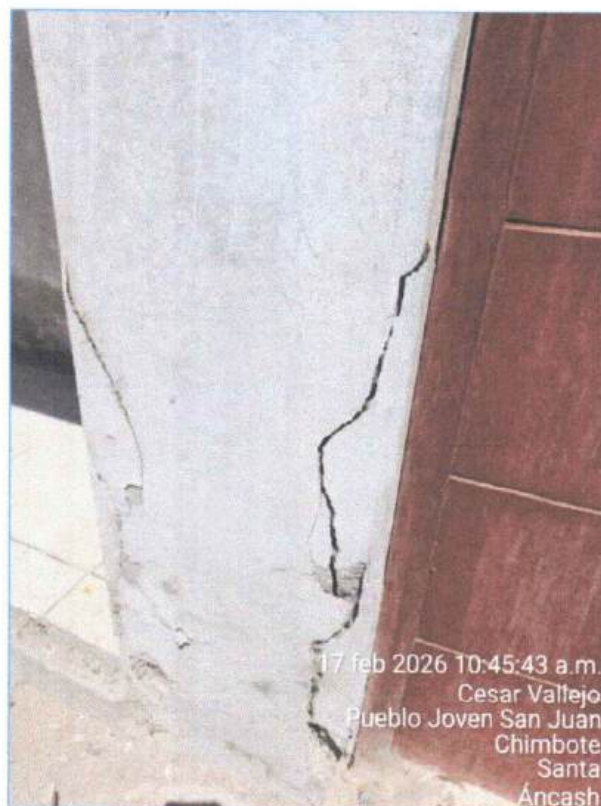
**Fotografía N°15:** se observa rajaduras en base de columnas de los servicios higiénicos y en algunos casos se observó corrosión del acero de refuerzo.

En cuanto a la evaluación estructural de los demás bloques se observa que presenta problemas similares por lo que debe de ser corregido con el mismo procedimiento. Se observa que, en algunos bloques, existe la presencia de oxidación del acero de refuerzo debido a que están expuestos a la intemperie durante mucho tiempo y es necesario corregir dichas patologías del acero con un tratamiento a través de aditivos inhibidores de corrosión.

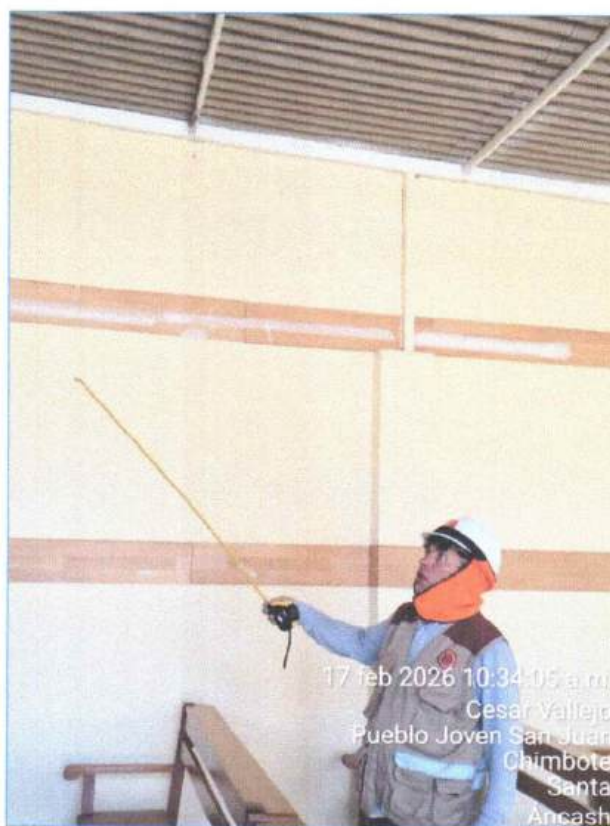
**Fotografía N°16:** se observa que la cobertura no cuenta con un sistema de tijeral como soporte.
