**INFORME DE VISITA DE INSPECCIÓN TÉCNICA**

**OBRA: “CONSTRUCCIÓN DE PISTA Y VEREDA; EN EL (LA) CON LA CICLOVÍA EN LA AVENIDA PROLONGACIÓN PARDO, TRAMO ENTRE LA AVENIDAD PORTUARIA Y AVENIDA LOS PELICANOS DEL DISTRITO DE NUEVO CHIMBOTE, PROVINCIA SANTA, DEPARTAMENTO ANCASH” CUI: 2660310.**

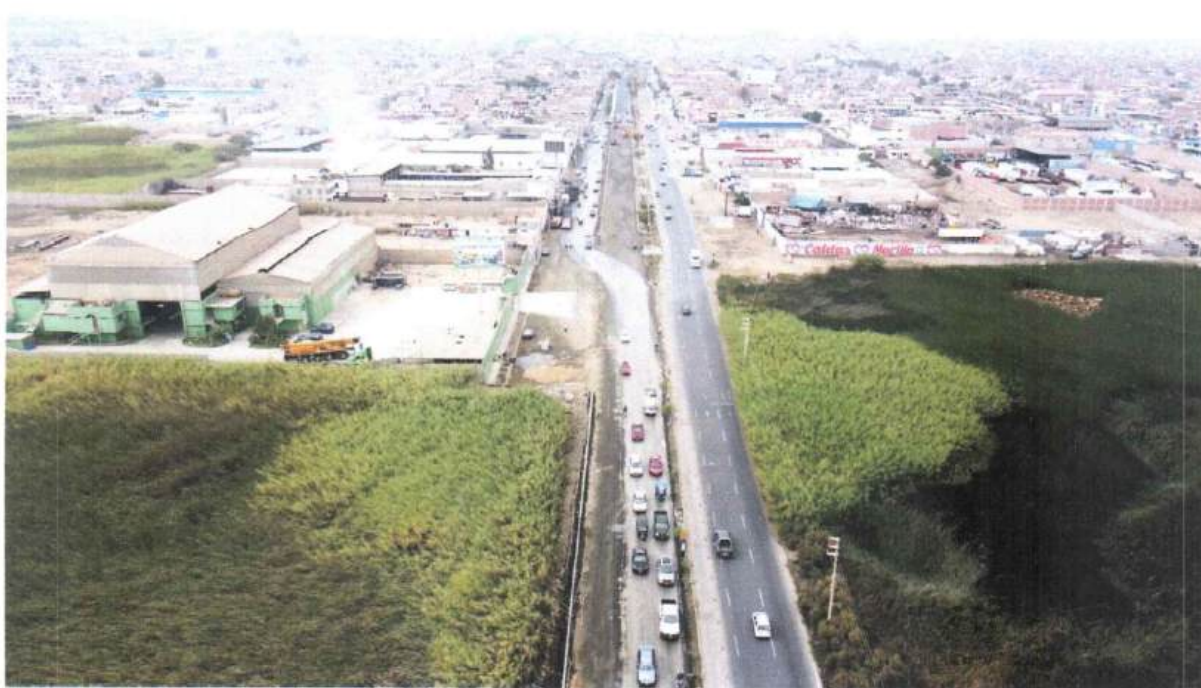
Fotografía N°01: Vista panorámica de la obra en ejecución.

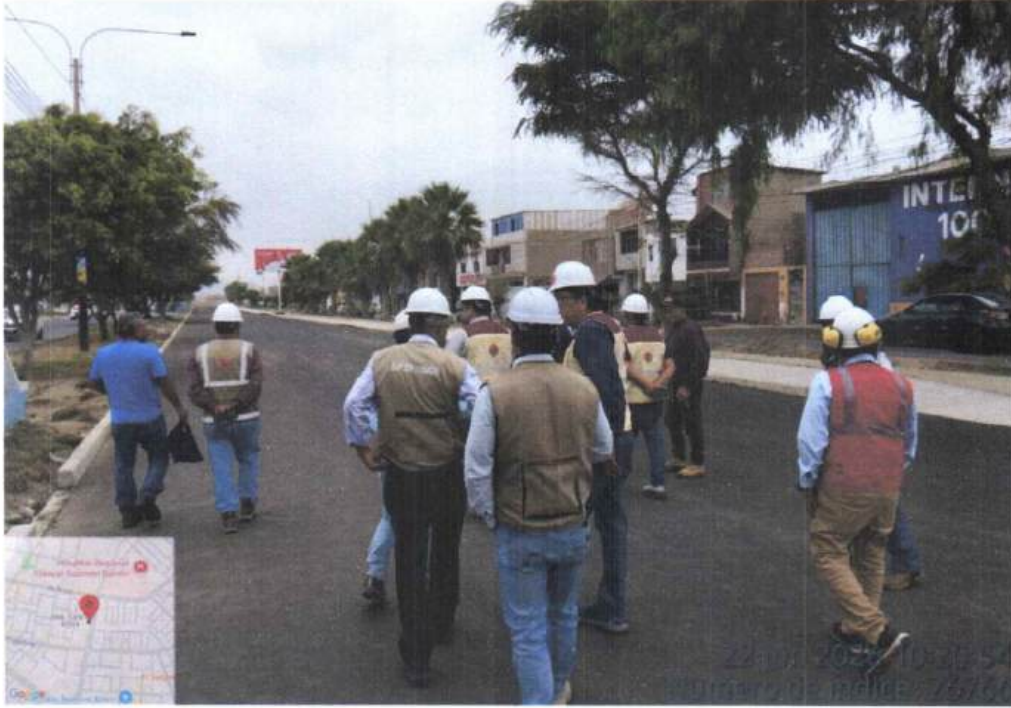
Fotografía N°02: Inicio de la Inspección con la presencia de los dirigentes vecinales.

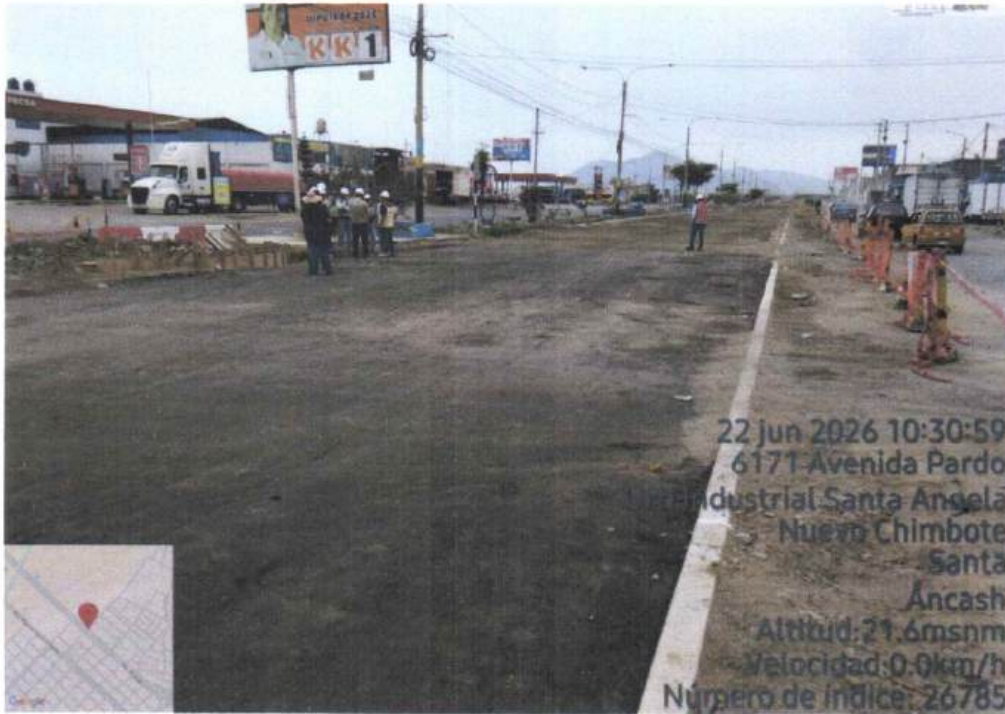
Fotografía N°03: Verificación de los probables desbordes y afectación de la carpeta asfáltica

1. De la inspección técnica efectuada se advierte que, en el tramo colindante con los humedales y áreas próximas al río Lacramarca, existen condiciones que podrían generar acumulación o desborde de aguas pluviales y/o provenientes de los humedales hacia la infraestructura vial proyectada. Esta situación se ve acentuada por la configuración topográfica observada en campo, donde la rasante del pavimento presenta una curva vertical y zonas con pendiente que podrían favorecer la concentración de escorrentías superficiales.

1. Se recomienda que, antes de la colocación definitiva de la carpeta asfáltica en los sectores próximos a los humedales y al río Lacramarca, la Entidad disponga una evaluación complementaria de carácter topográfico, hidrológico e hidráulico, a cargo de un especialista competente, con la finalidad de verificar la capacidad de drenaje requerida y definir las obras necesarias para garantizar la evacuación segura de las aguas.

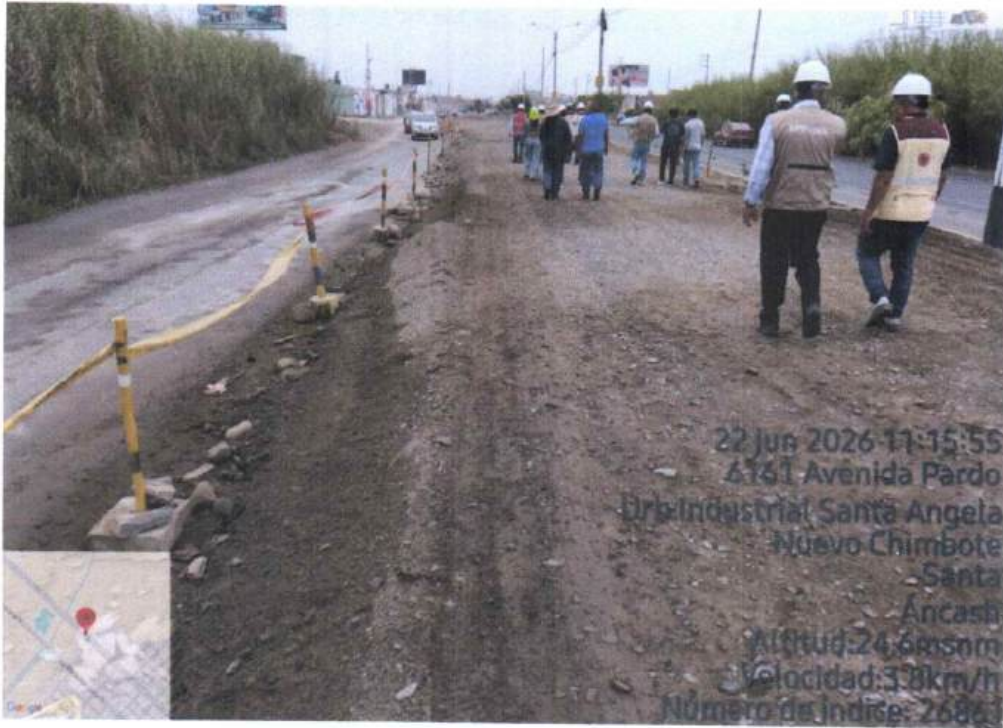
Fotografía N°04: Se aprecia la pendiente del pavimento, formando en su punto medio una curva vertical.

6. Se recomienda ejecutar en la zona de curva vertical, pavimento rígido (pavimento de concreto armado), específicamente en la zona de los humedales.
7. Se recomienda efectuar una evaluación especializada de los muros de contención y sardineles existentes, incluyendo levantamiento de daños, medición de fisuras, determinación de profundidad de carbonatación, evaluación de corrosión del acero, verificación de recubrimientos y, de ser necesario, extracción de testigos de concreto. Con base en estos resultados deberá definirse si corresponde ejecutar reparación localizada, reforzamiento, reconstrucción parcial o reemplazo de los elementos afectados.

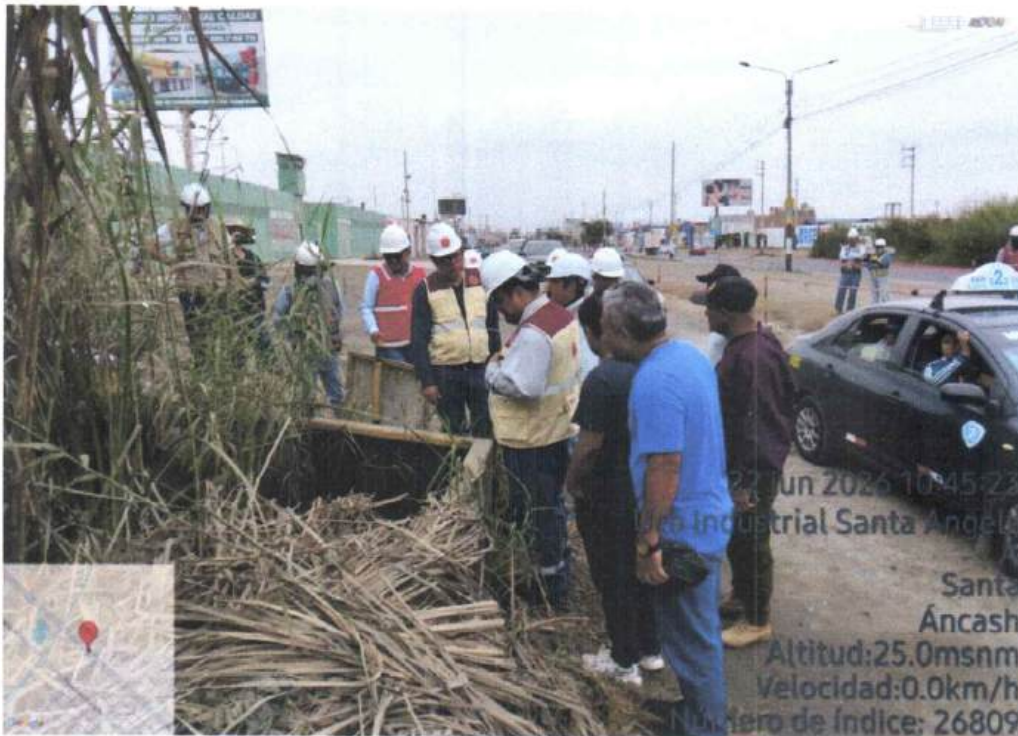
Fotografía N°05: El Proyecto no contempla ejecución de alcantarillas que eviten la evacuación inmediata de las aguas de los humedales.

2. Se verificó que el expediente técnico no contempla de manera específica obras de drenaje transversal o estructuras complementarias suficientes para garantizar la evacuación oportuna de las aguas provenientes de los humedales hacia un punto de descarga técnicamente definido. Si bien se identificó la existencia de tres tuberías de drenaje, durante la visita no se acreditó su capacidad hidráulica, estado de conservación, cotas de entrada y salida, ni su compatibilidad con la solución vial proyectada.

3. En función de los resultados de dicha evaluación, se recomienda implementar las obras de drenaje que resulten técnicamente necesarias, tales como sumideros, cunetas, canaletas, alcantarillas, tuberías de cruce, cajas de captación, colectores, estructuras de descarga y protección contra erosión. La solución deberá estar sustentada mediante memoria de cálculo, planos, metrados, especificaciones técnicas y presupuesto correspondiente.

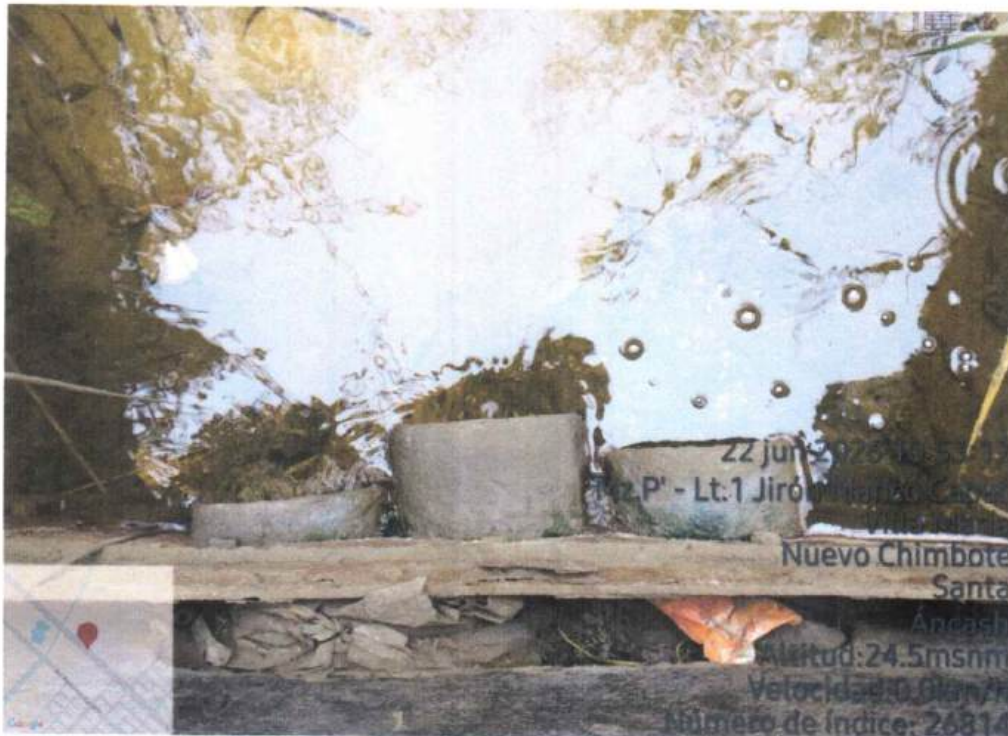
**Fotografía N°06:** Actualmente existen 03 tuberías de drenaje que conectan los humedales

4. Se recomienda verificar en campo la condición, diámetro, pendiente, continuidad, colmatación y capacidad hidráulica de las tres tuberías existentes que conectan los humedales. De determinarse que dichas estructuras son insuficientes, se deberá considerar su rehabilitación, ampliación, reemplazo o complementación con nuevas estructuras de drenaje.

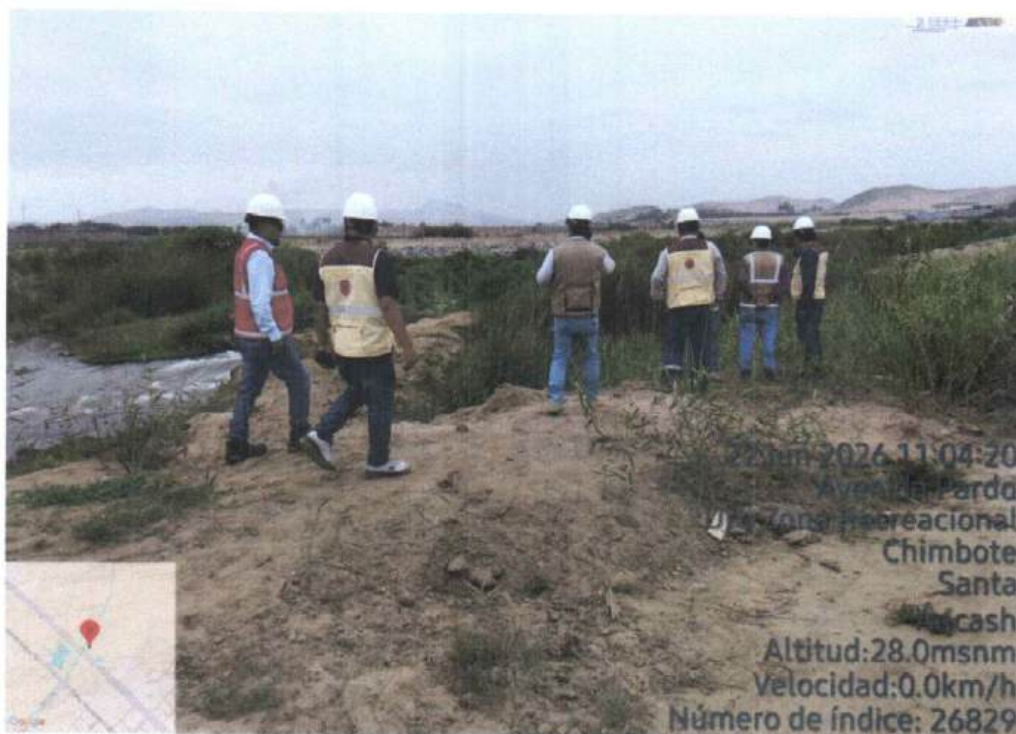
**Fotografía N°07:** El río Lacramarca se encuentra colmatado y con trabajos inconclusos de mantenimiento.

4. Se constató que el río Lacramarca presenta sectores colmatados y con mantenimiento inconcluso, condición que podría limitar la adecuada evacuación de las aguas durante eventos de lluvia intensa o incremento de caudales. Esta condición constituye un factor externo que debe ser considerado en la evaluación hidráulica del proyecto, a fin de evitar que la obra vial resulte afectada por represamientos, reboses o retorno de aguas hacia el área de intervención.

9. Se recomienda que la Municipalidad Distrital de Nuevo Chimbote coordine con las entidades competentes la limpieza, descolmatación y mantenimiento periódico del río Lacramarca, debido a que su condición hidráulica influye directamente en la capacidad de evacuación de las aguas del entorno. No obstante, la solución de drenaje de la vía deberá diseñarse de manera que mantenga su funcionalidad aun ante variaciones temporales del nivel del cauce receptor.

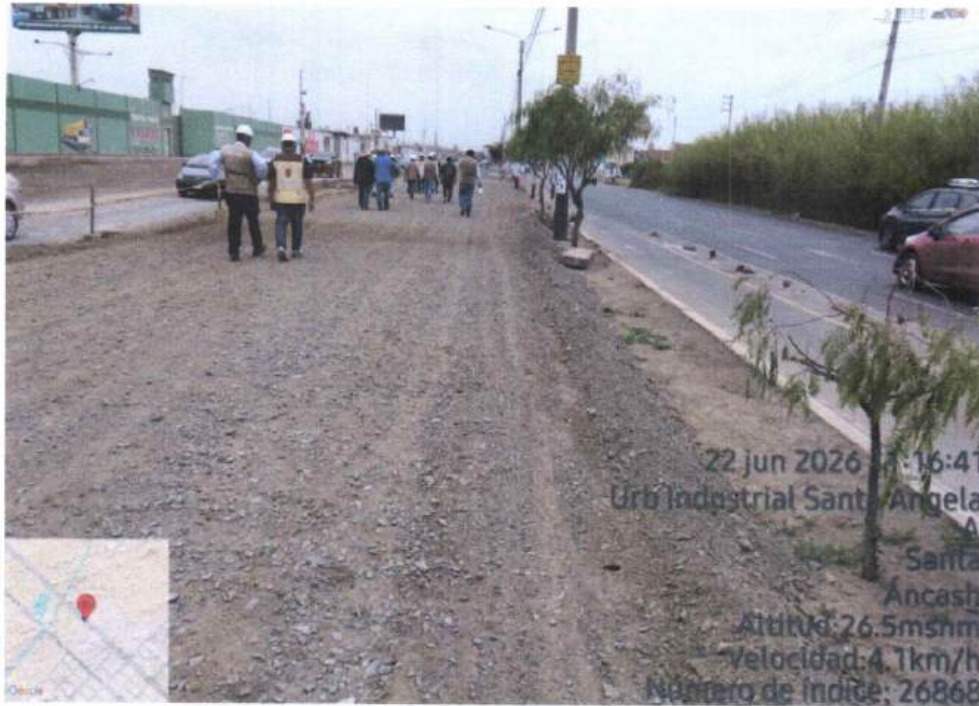
Fotografía N°08: El pavimento flexible que se colocará en ese tramo, tendrá problemas ante aguas de lluvia o por desborde de los humedales.

3. La ausencia o insuficiencia de un sistema integral de drenaje representa un riesgo para la durabilidad del pavimento flexible previsto en el sector, debido a que la presencia permanente o eventual de agua puede provocar saturación de la subrasante, pérdida de capacidad portante, deterioro de la base y subbase, deformaciones, fisuramiento, desprendimiento de la carpeta asfáltica y aparición prematura de baches.

5. Para evitar el deterioro prematuro del pavimento flexible, se recomienda realizar controles estrictos sobre la calidad de la subrasante, contenido de humedad, capacidad portante, compactación de base y subbase, pendientes de evacuación y calidad de la carpeta asfáltica. Los controles deberán quedar sustentados mediante ensayos de laboratorio, protocolos de campo y registros de supervisión.

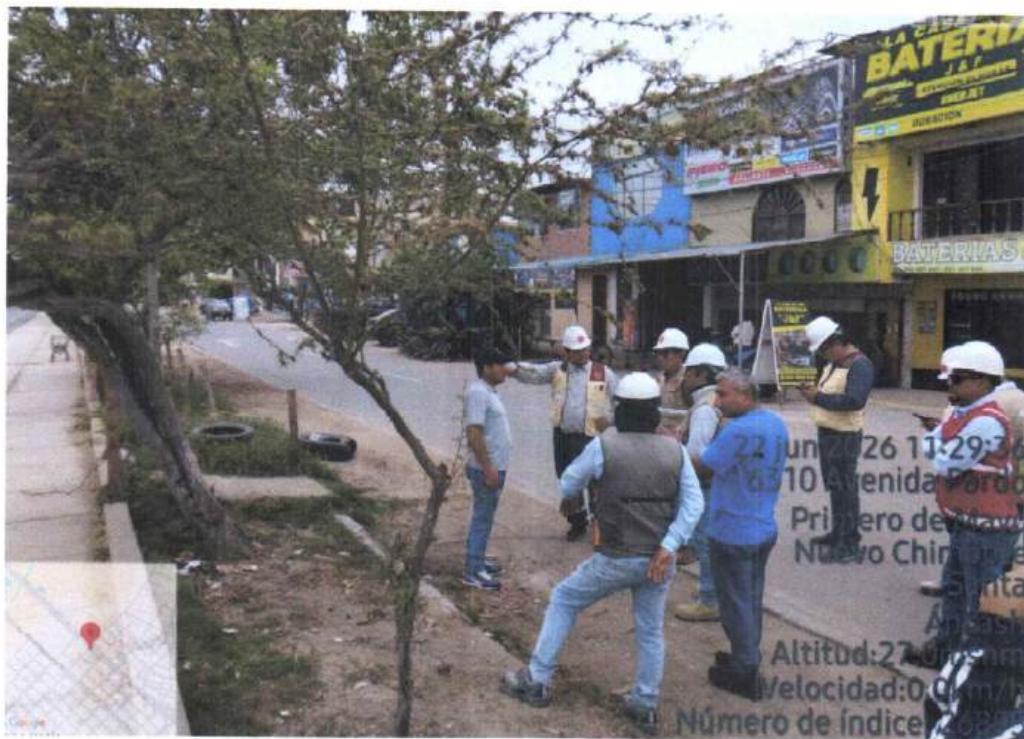
Fotografía N°09: En los sardineles y muros de contención en su mayoría tienen problemas de carbonatación y corrosión.

5. En los sardineles y muros de contención existentes se observaron signos visibles de deterioro, tales como desprendimiento de recubrimiento, exposición de elementos metálicos y manchas compatibles con procesos de corrosión. Tales evidencias requieren una evaluación técnica especializada, puesto que la pérdida de recubrimiento y la corrosión del acero pueden comprometer progresivamente la adherencia acero-concreto, reducir la sección resistente de las armaduras y afectar la estabilidad y vida útil de dichas estructuras.

8. En los elementos donde se confirme corrosión del acero, se recomienda retirar el concreto deteriorado o disgregado, limpiar y tratar las armaduras, reponer las secciones metálicas que presenten pérdida significativa, aplicar productos pasivadores y ejecutar la reposición del concreto o mortero de reparación estructural, asegurando un adecuado recubrimiento y protección superficial.

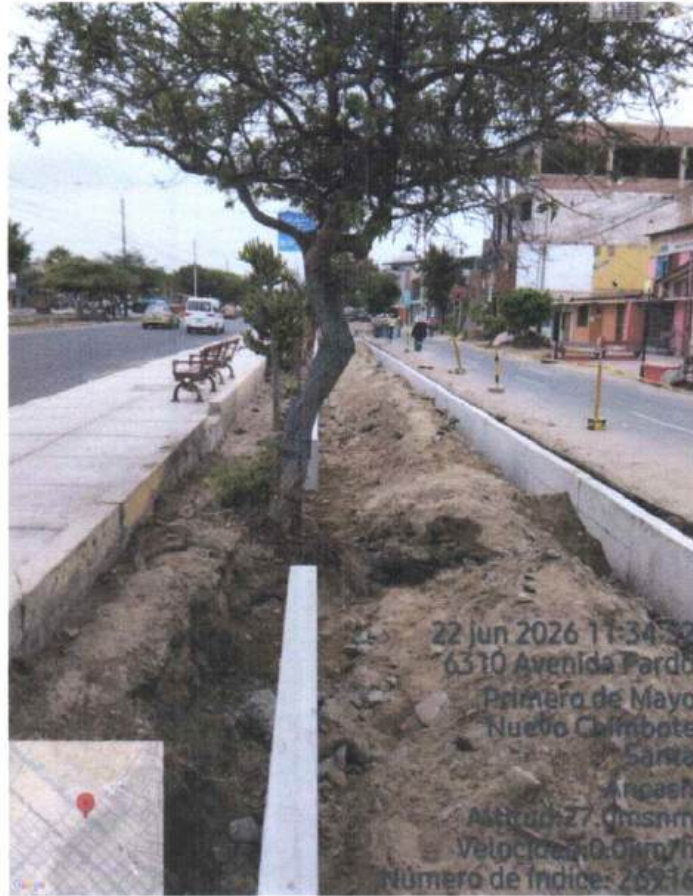
**Fotografía N°10: Se debe retirar los árboles ubicados en zonas de Ciclovía.**

6. Respecto a los árboles y postes ubicados dentro o próximos al trazo de la ciclovía y áreas verdes, se verificó la existencia de interferencias físicas que podrían afectar la continuidad geométrica, funcionalidad y seguridad de la infraestructura proyectada. Estas interferencias deberán ser resueltas previamente a la culminación de los trabajos, mediante acciones debidamente coordinadas y autorizadas.

10. Respecto a los árboles y postes que interfieren con la ciclovía y áreas verdes, se recomienda elaborar un plan de liberación de interferencias. En el caso de árboles, deberá evaluarse prioritariamente su trasplante o reubicación, dejando como alternativa final el retiro, previa autorización de la entidad competente. Para los postes y elementos de servicios públicos, deberá coordinarse formalmente con las empresas prestadoras correspondientes.

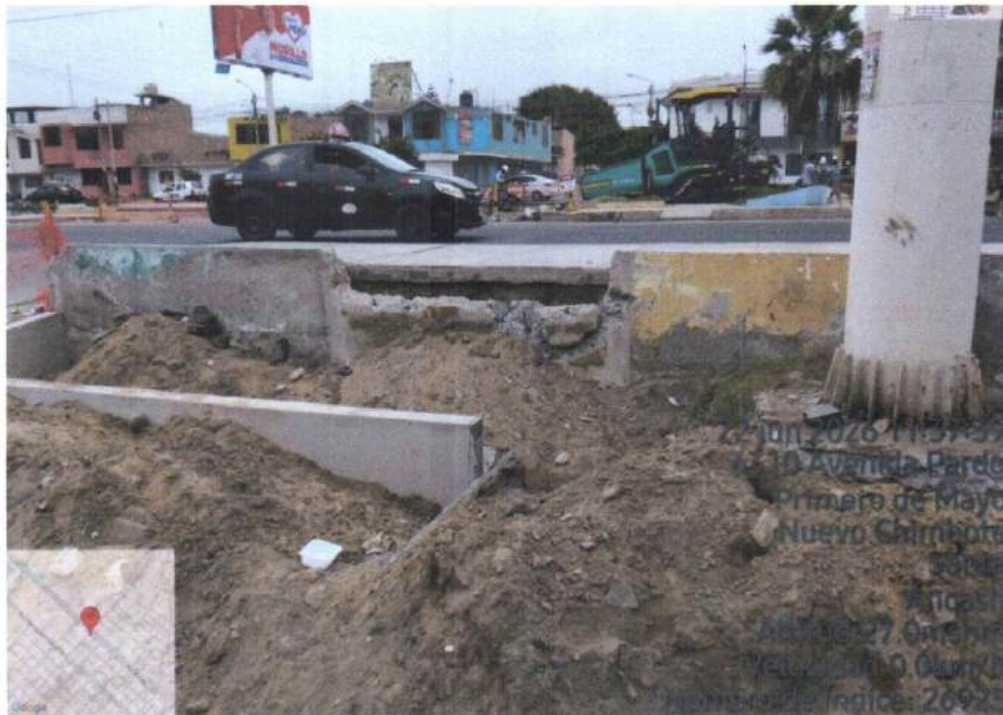
**Fotografía N°11: Debe retirarse los postes metálicos ubicados en áreas verdes**

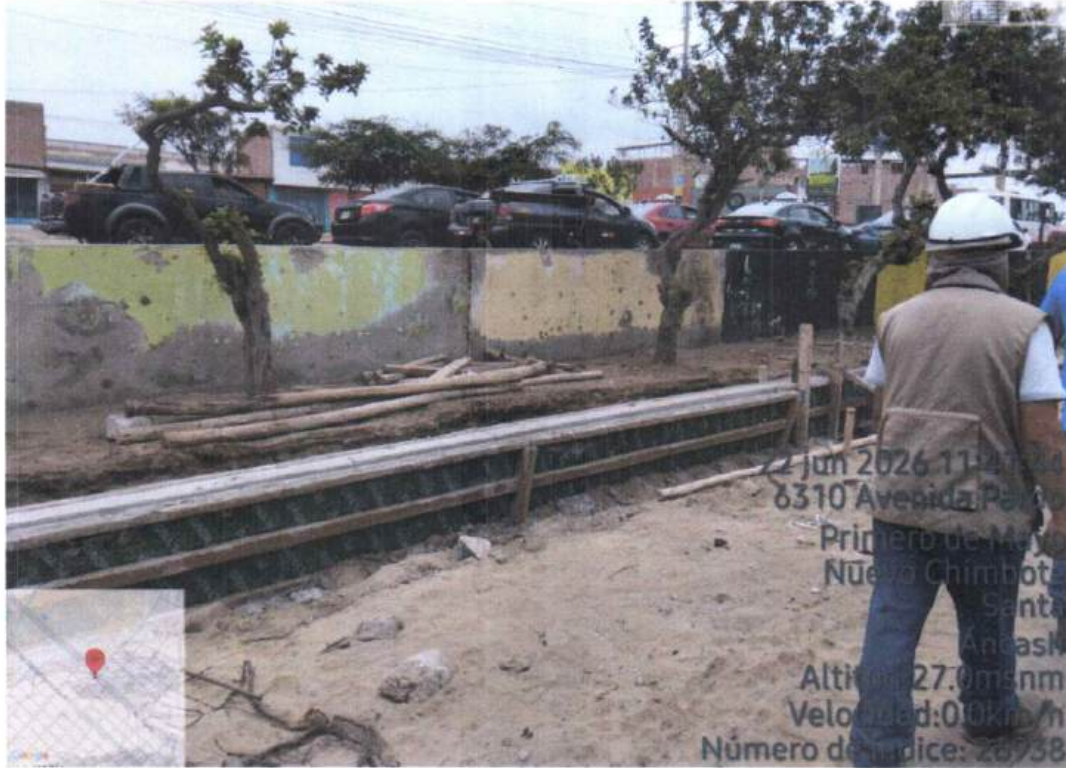
Fotografía N°12: Los muros de contención existentes tienen problemas de carbonatación y corrosión.
