**COLEGIO DE INGENIEROS DEL PERÚ
CONSEJO DEPARTAMENTAL ANCASH CHIMBOTE**

INFORME DE VISITA DE INSPECCIÓN TÉCNICA

OBRA: “MEJORAMIENTO DEL SERVICIO DE TRANSITABILIDAD PEATONAL Y VEHICULAR DEL C.P. LOS CHIMUS EN EL DISTRITO DE SAMANCO, PROVINCIA DE SANTA, DEPARTAMENTO DE ANCASH”-CUI N° 2500512

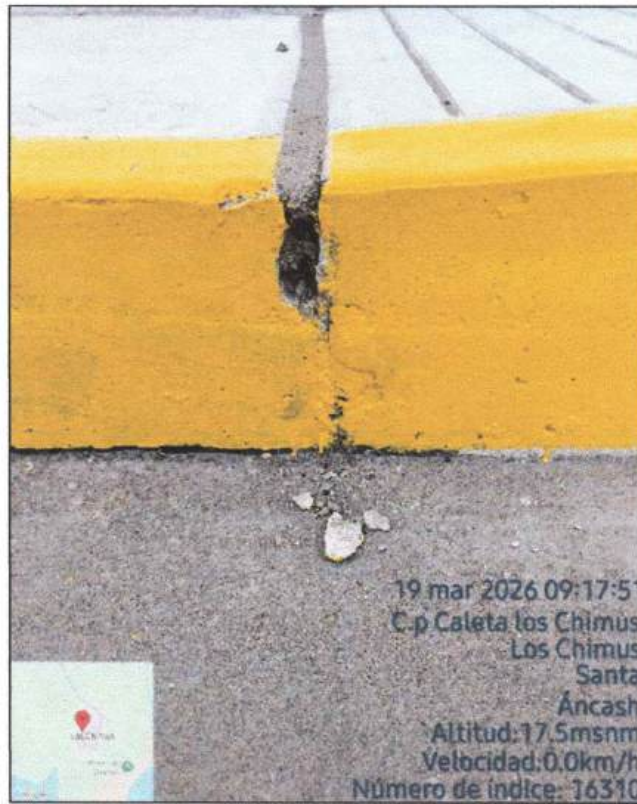
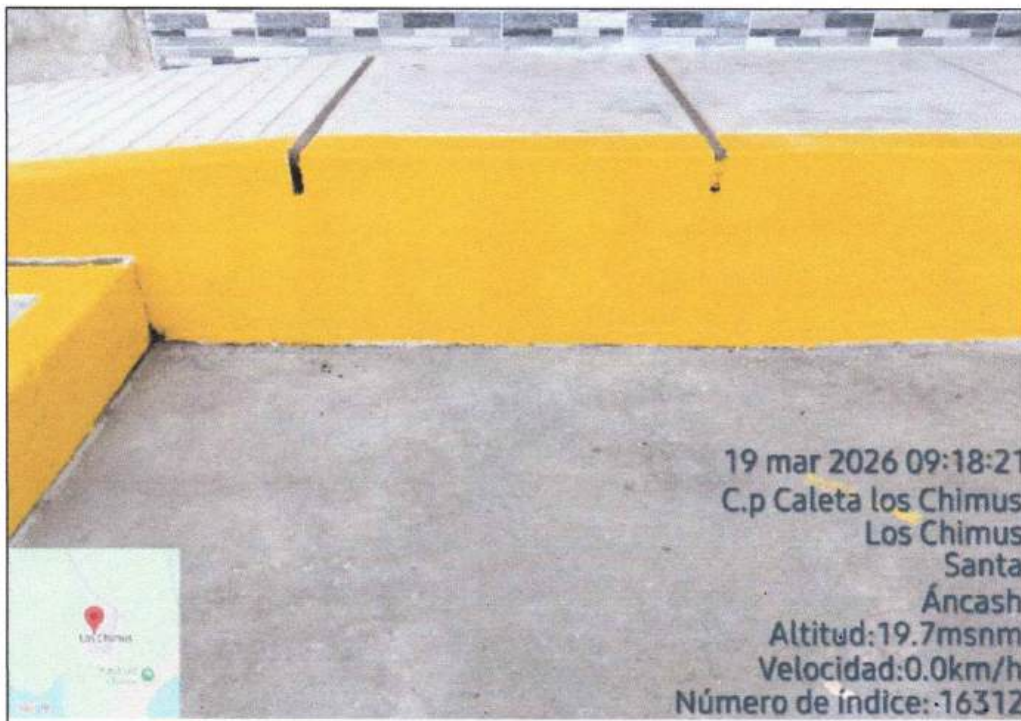
Fotografías N°01 y N°02: Se observa una rampa de acceso desalineada con el pavimento (generaría riesgos de seguridad, dificultades de movilidad).

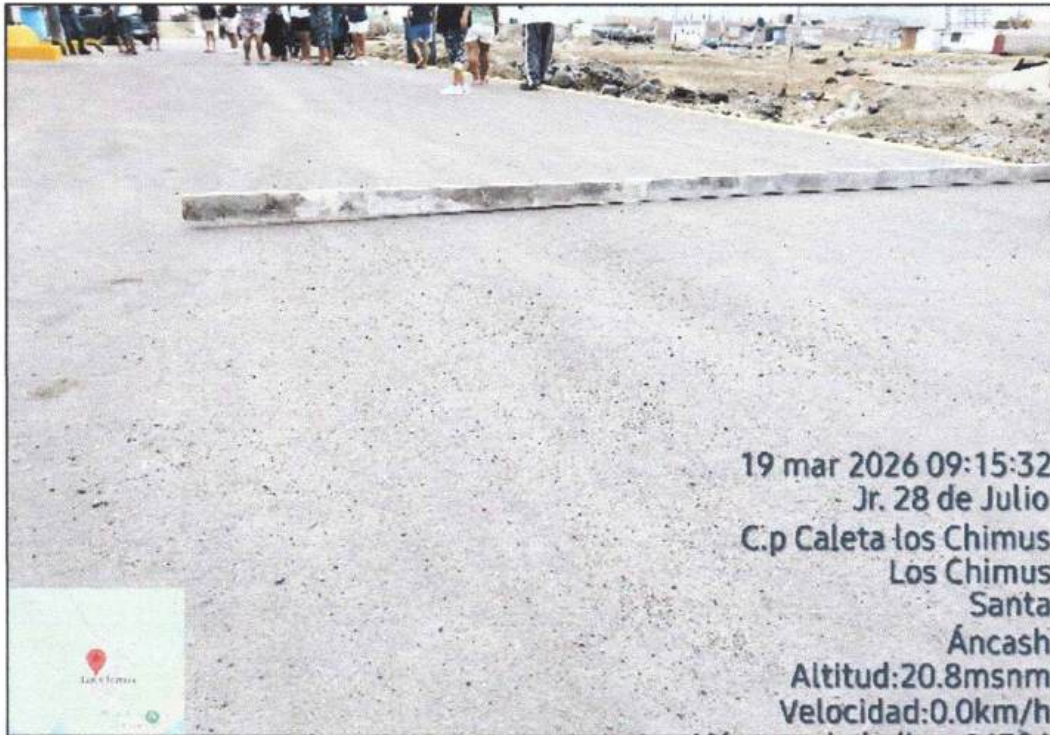
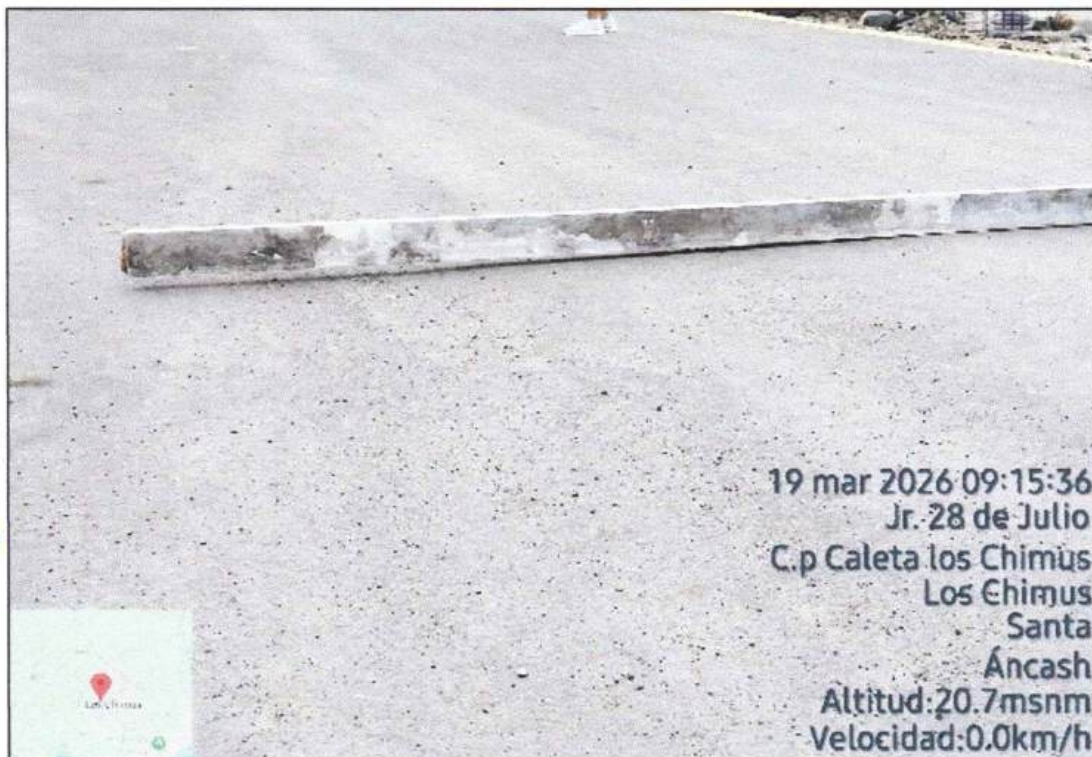
Fotografías N°03 y N°04: Se observa que las juntas de dilatación en veredas no seccionan todo el espesor de la losa de hormigón, puede generar juntas de contracción superficial

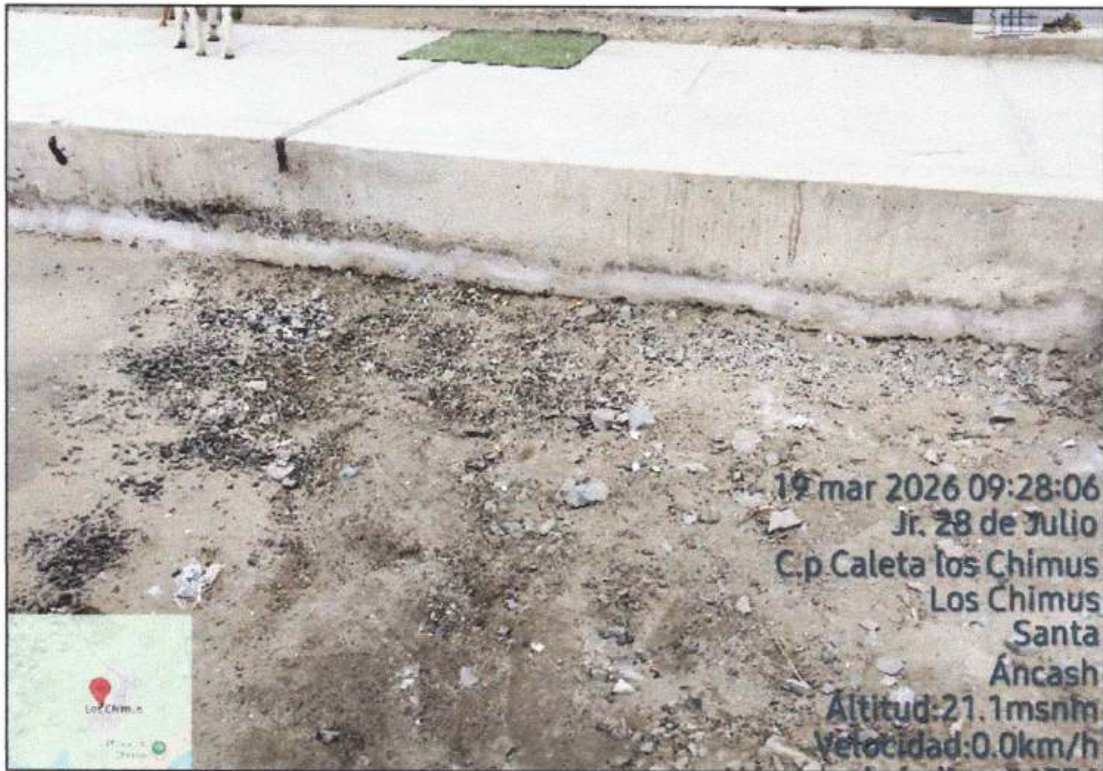
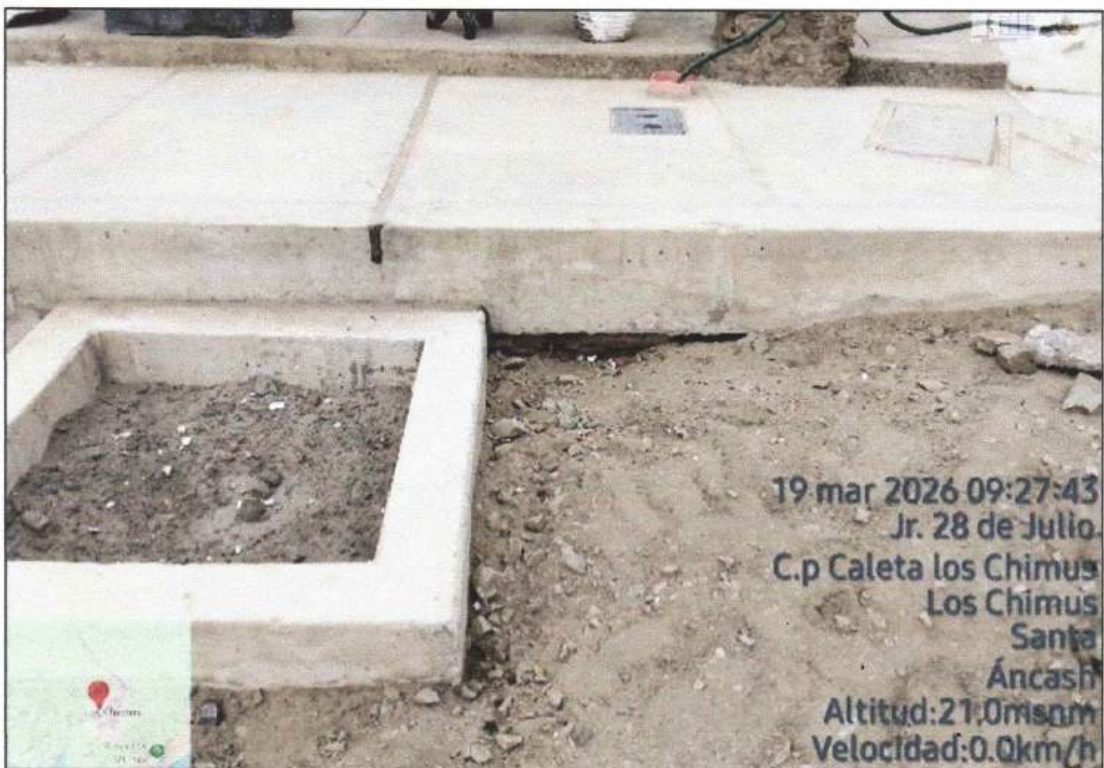
Fotografías N°05 y N°06: Se verifica en el pavimento flexible, falla por Hundimiento

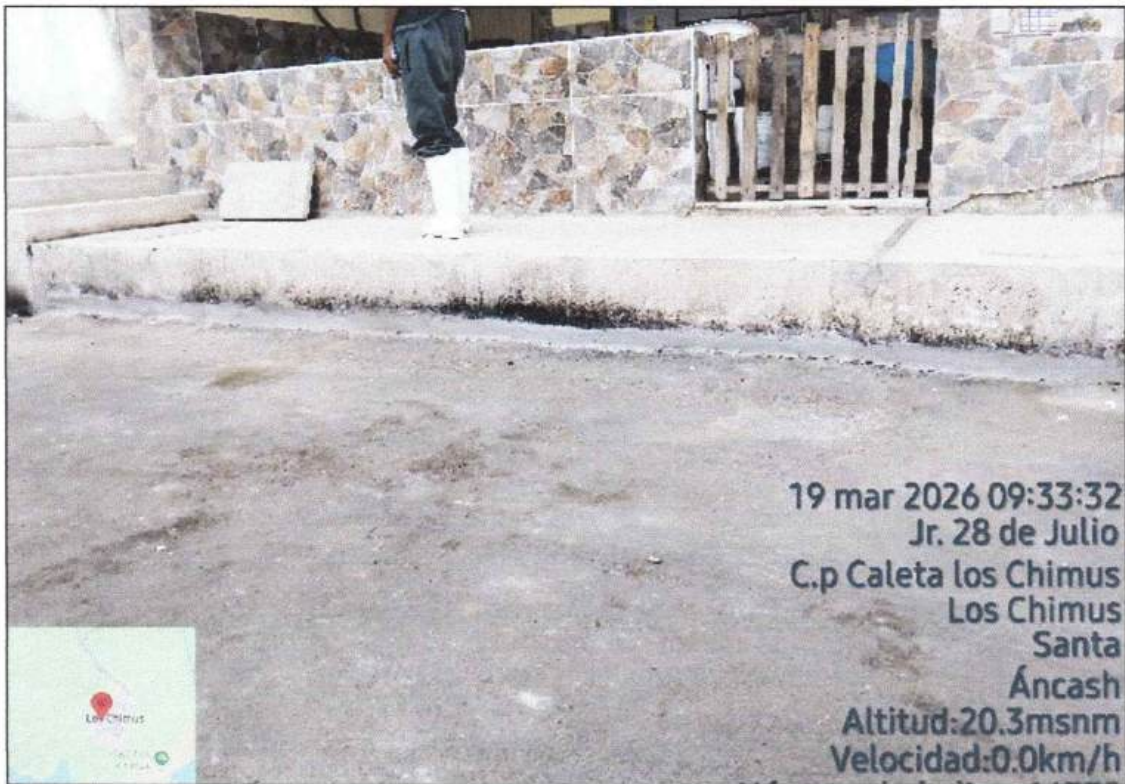
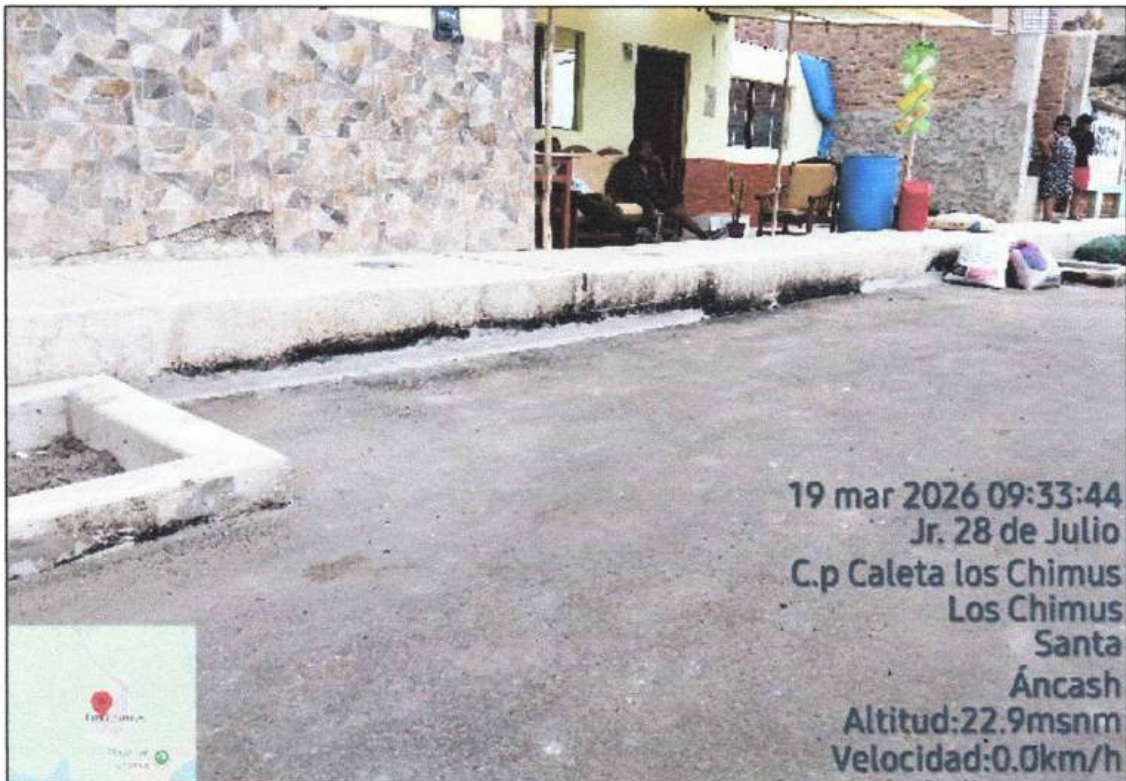
Fotografías N°07 y N°08: Se puede verificar resanes en parte lateral de veredas (ocasionados por fisuras "asentamiento del terreno o falta de soporte en los bordes")

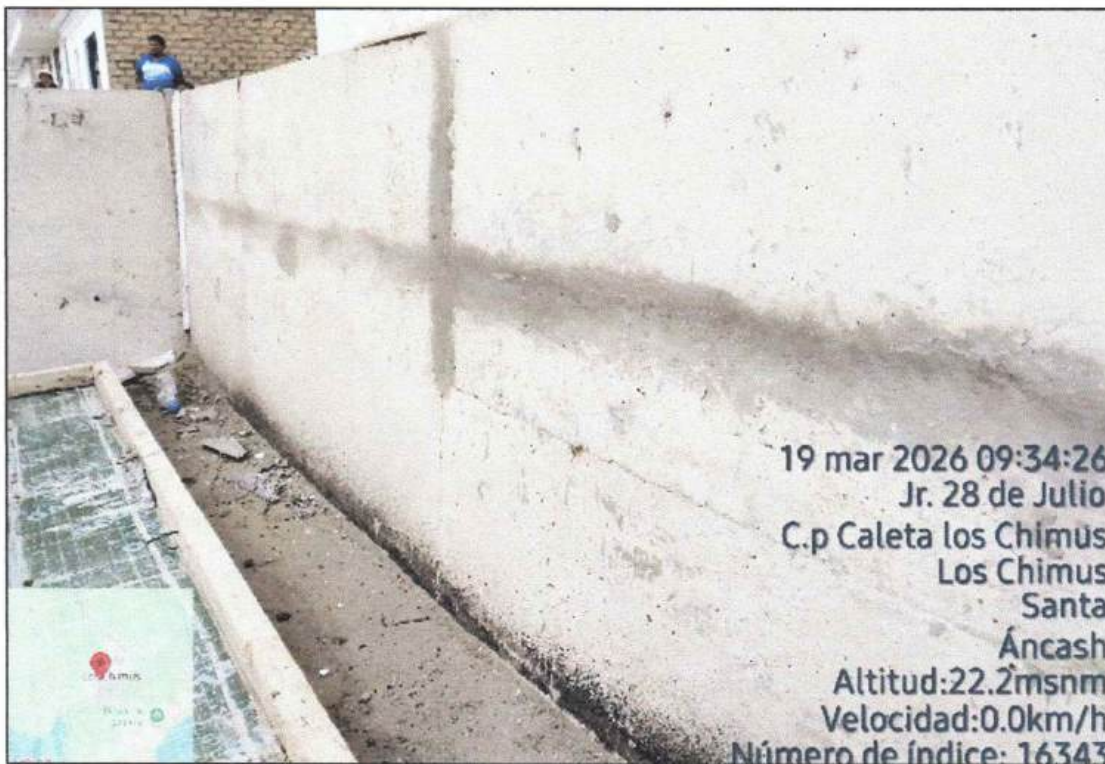
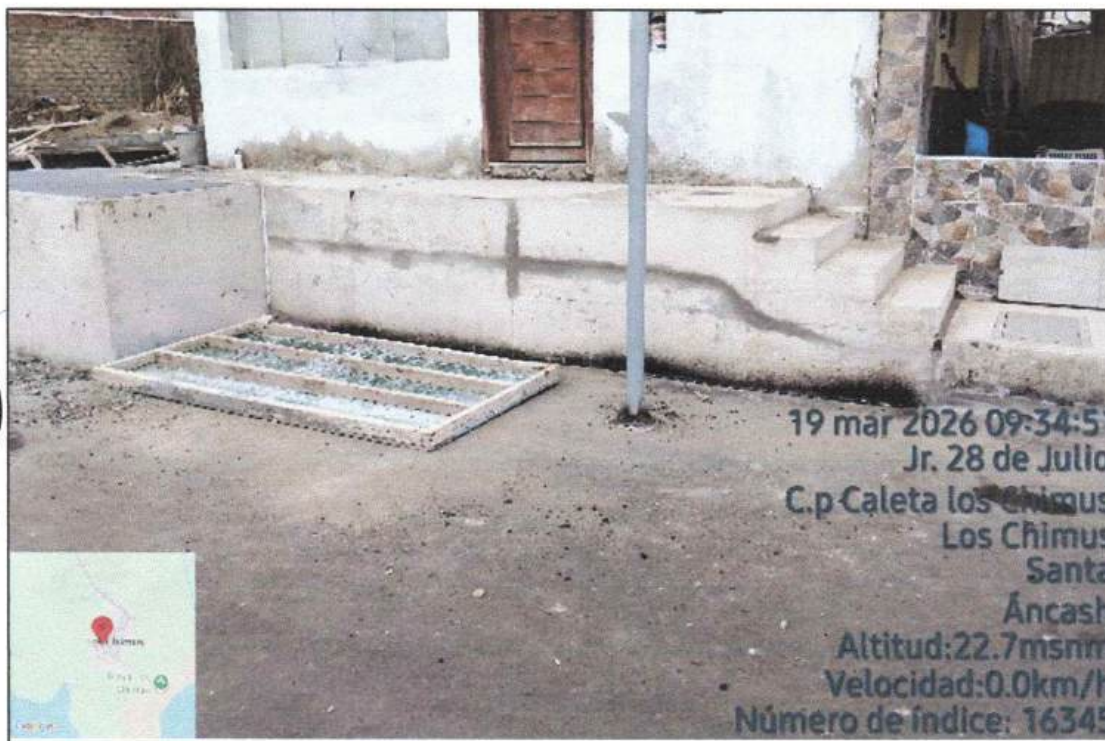
Fotografías N°09 y N°10: Se puede verificar resanes en parte lateral de veredas (ocasionados por fisuras "contracción del concreto durante el fraguado")

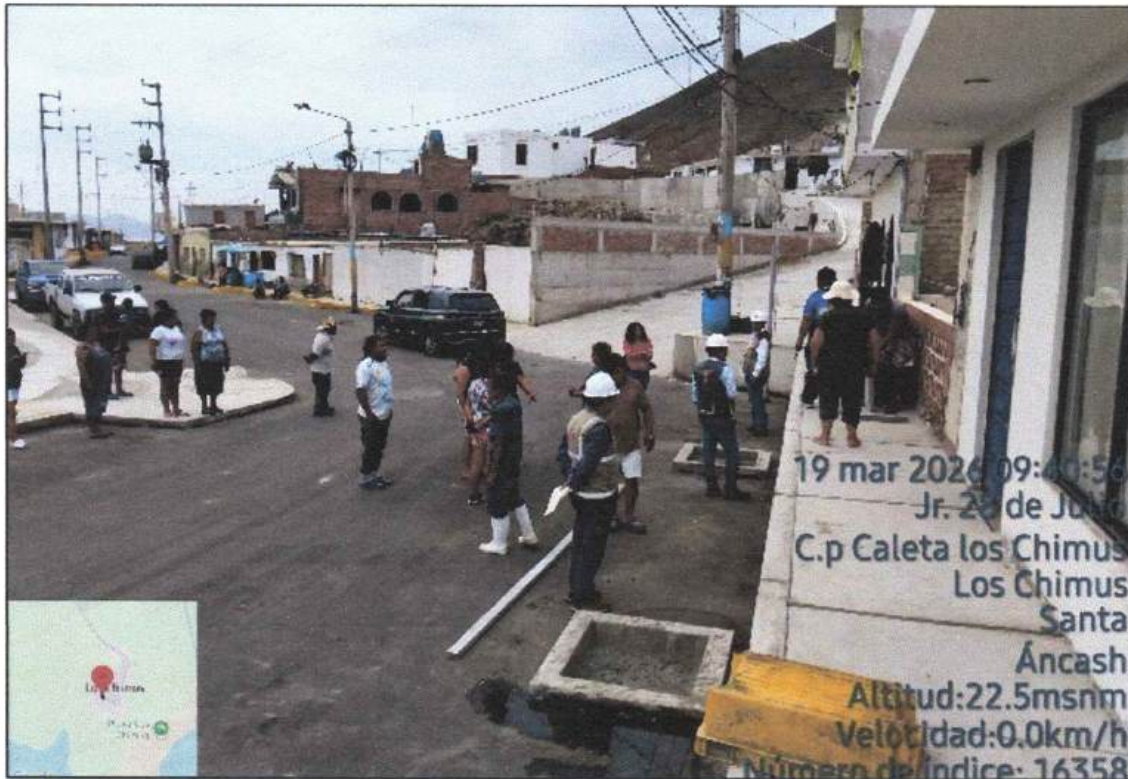
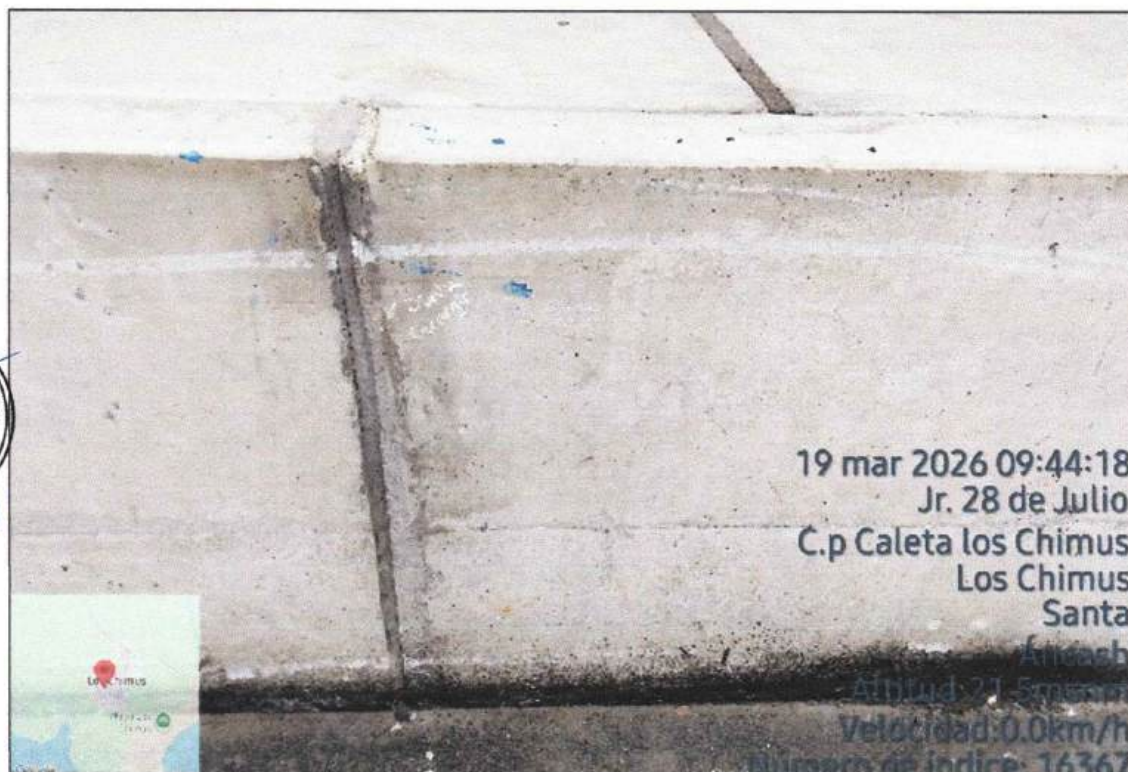
Fotografías N°11 y N°12: Se puede verificar resanes en parte lateral de veredas (ocasionados por fisuras "contracción del concreto durante el fraguado"), asimismo por el desnivel de las veredas, no se observa barandas de seguridad.

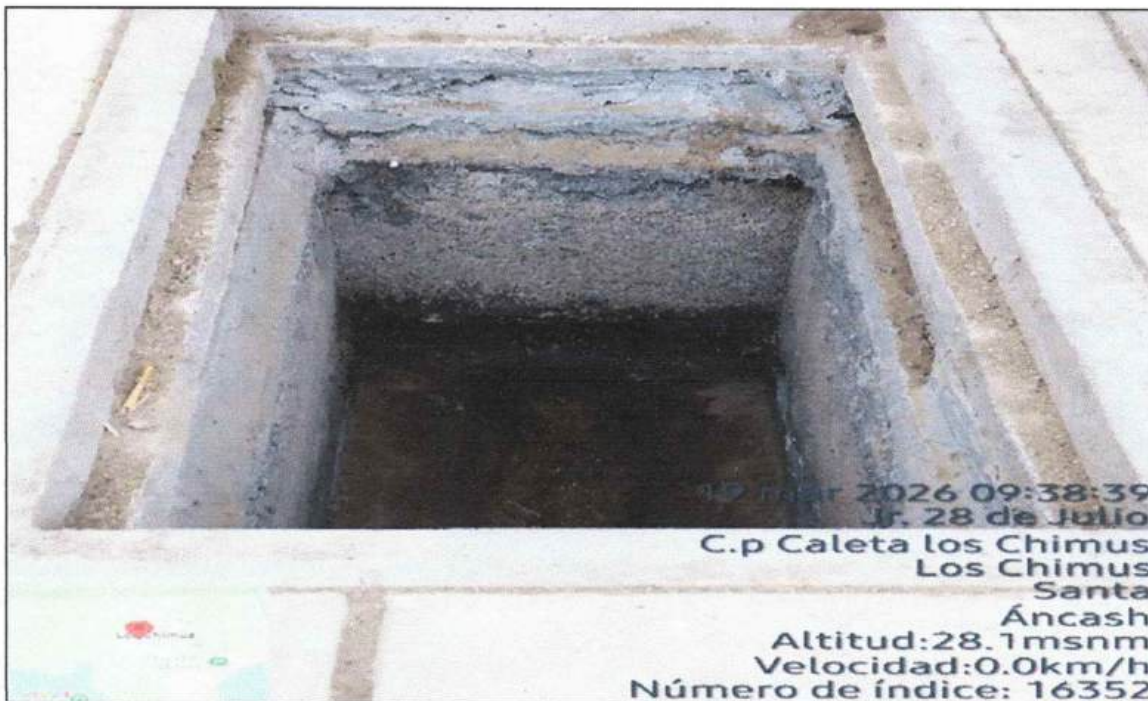
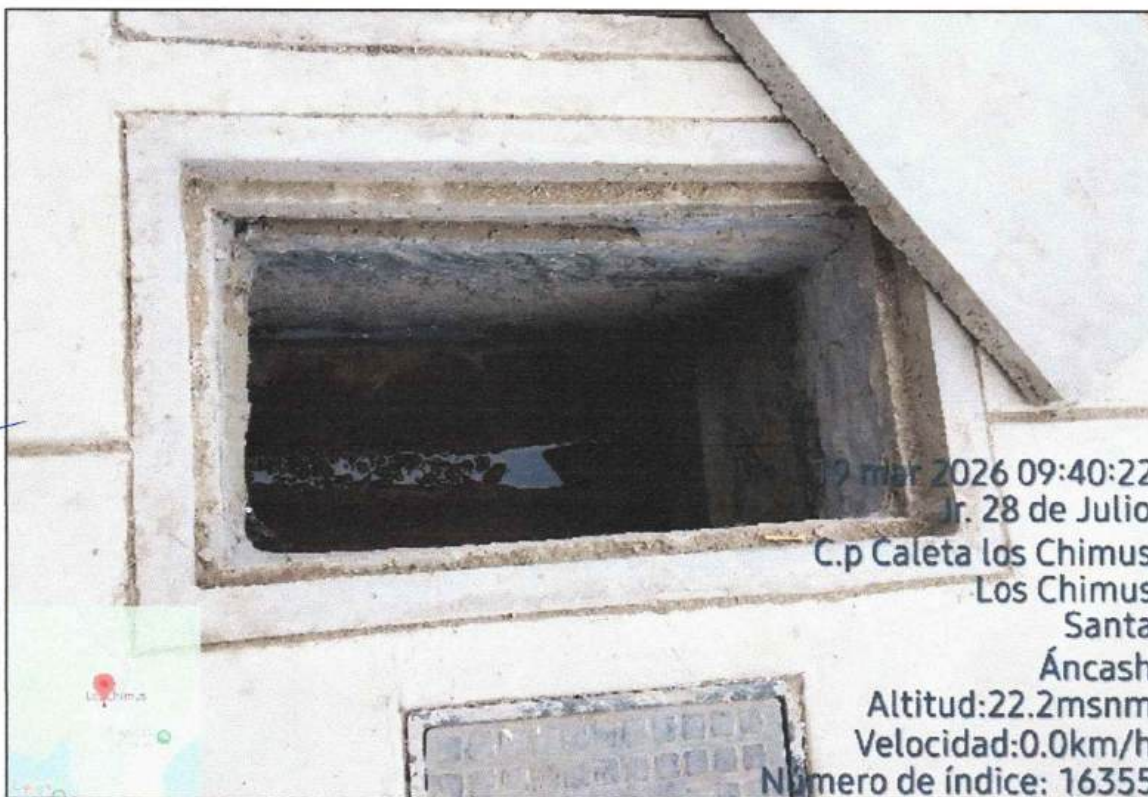
Fotografías N°13 y N°14: Fisura generada en contorno de caja exterior

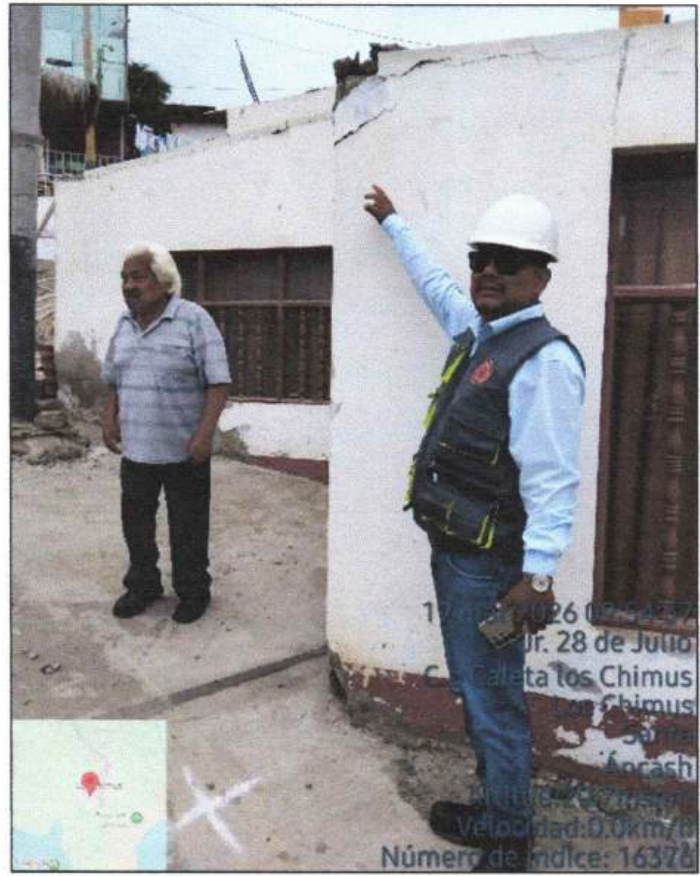
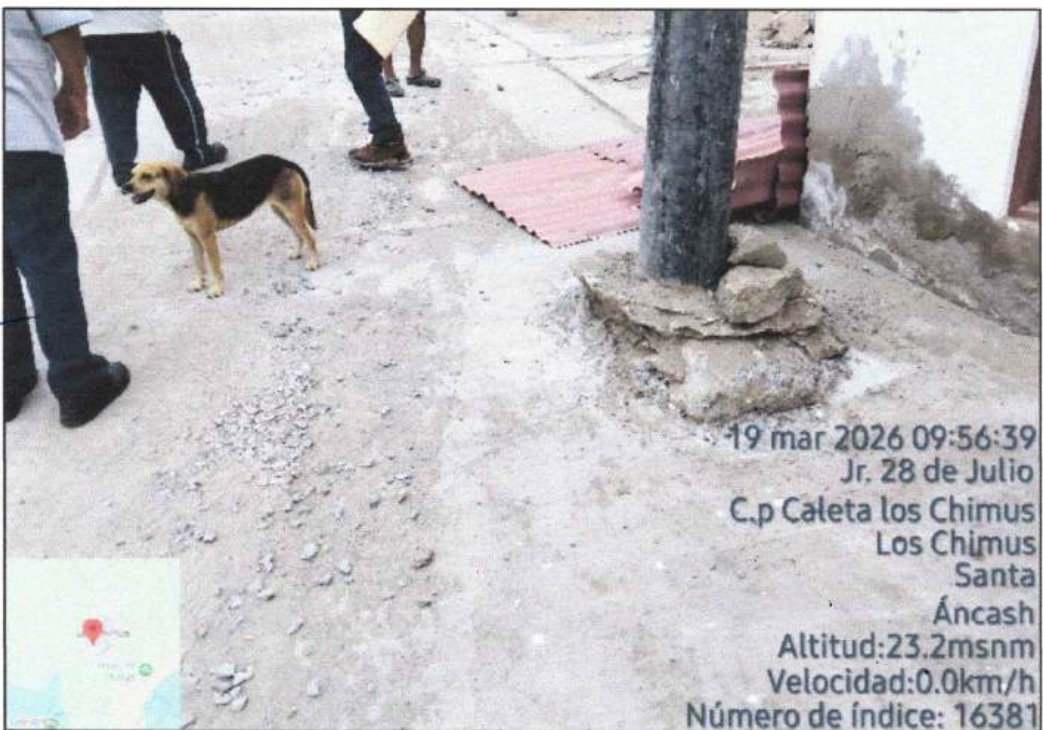
Fotografías N°15 y N°16: Se verifica daños ocasionados en vivienda de morador, asimismo el poste eléctrico se encuentra propenso a caer.

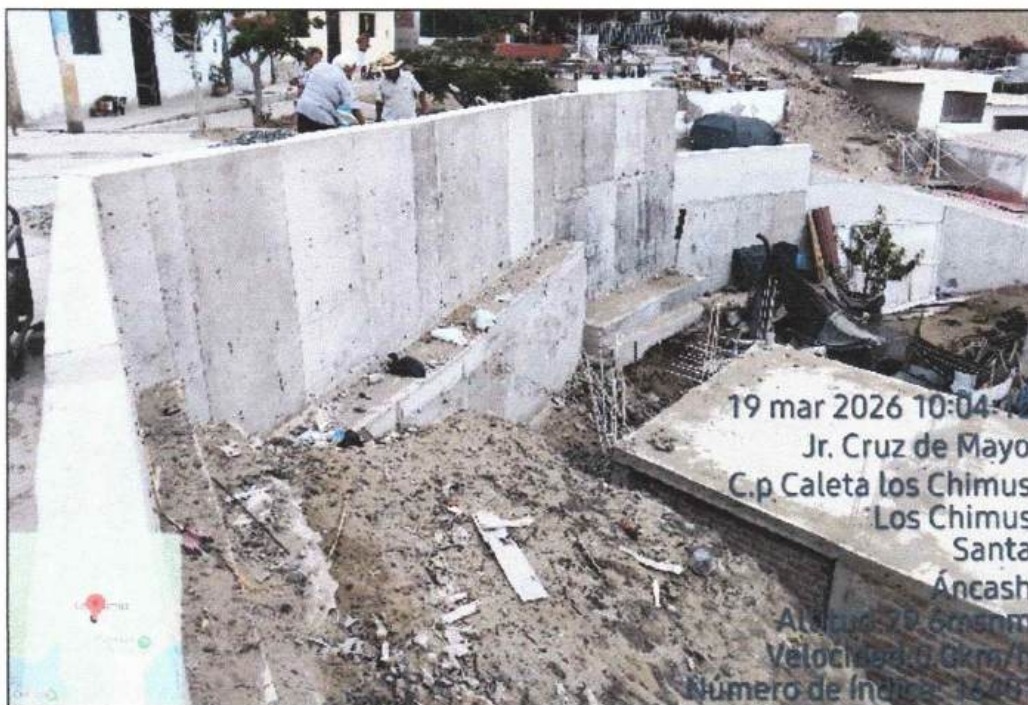
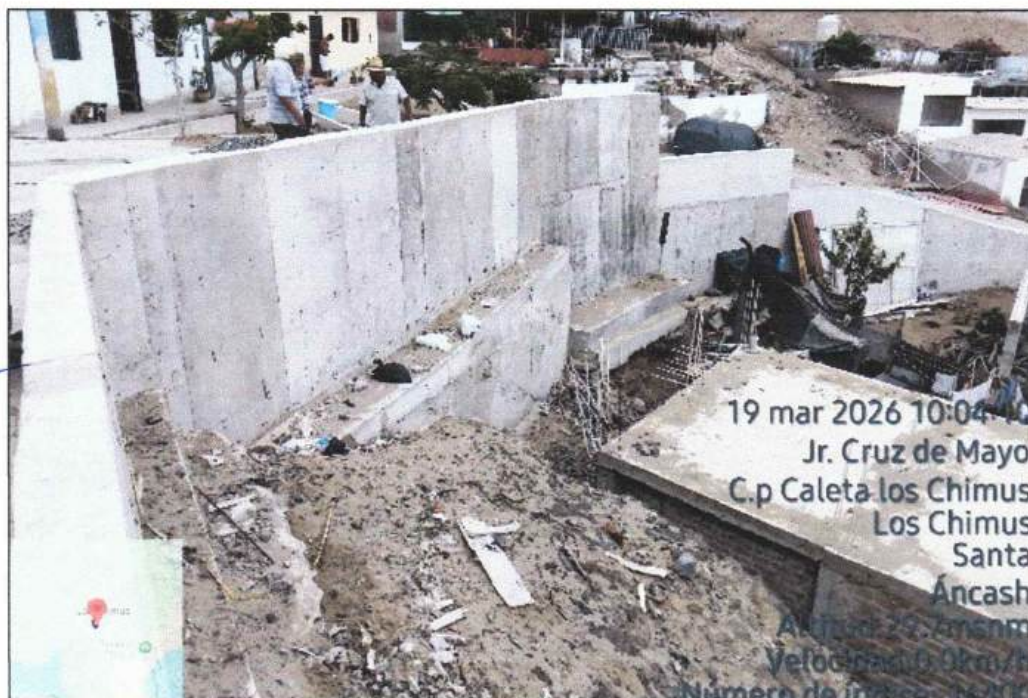
Fotografías N°17 y N°18: Se observa fisura en vista lateral en zona rampa.

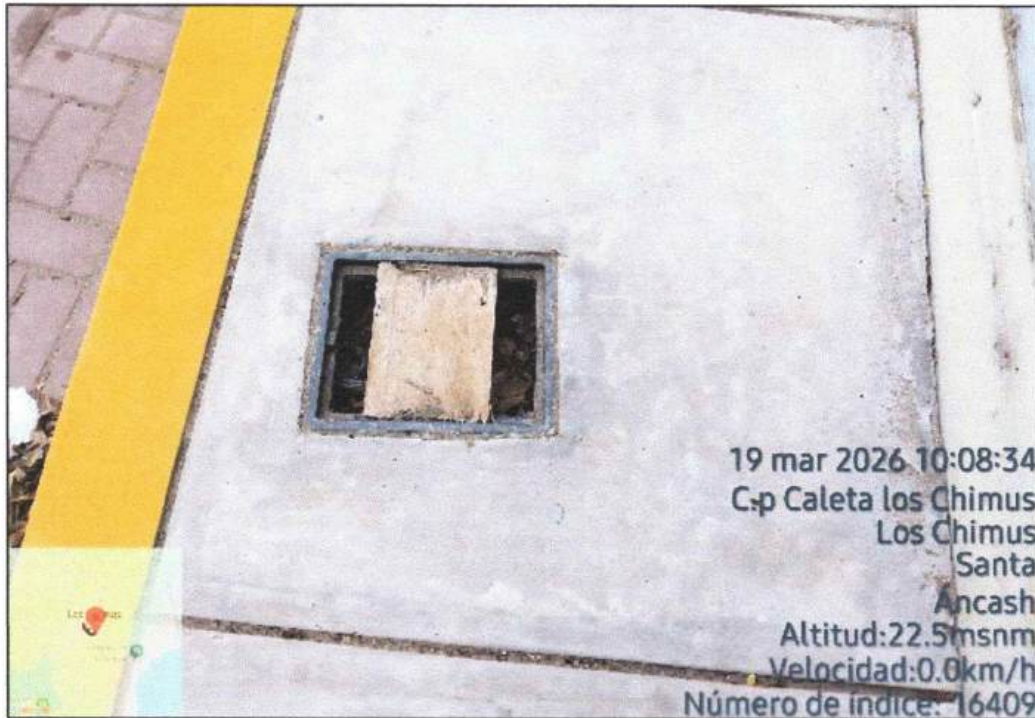
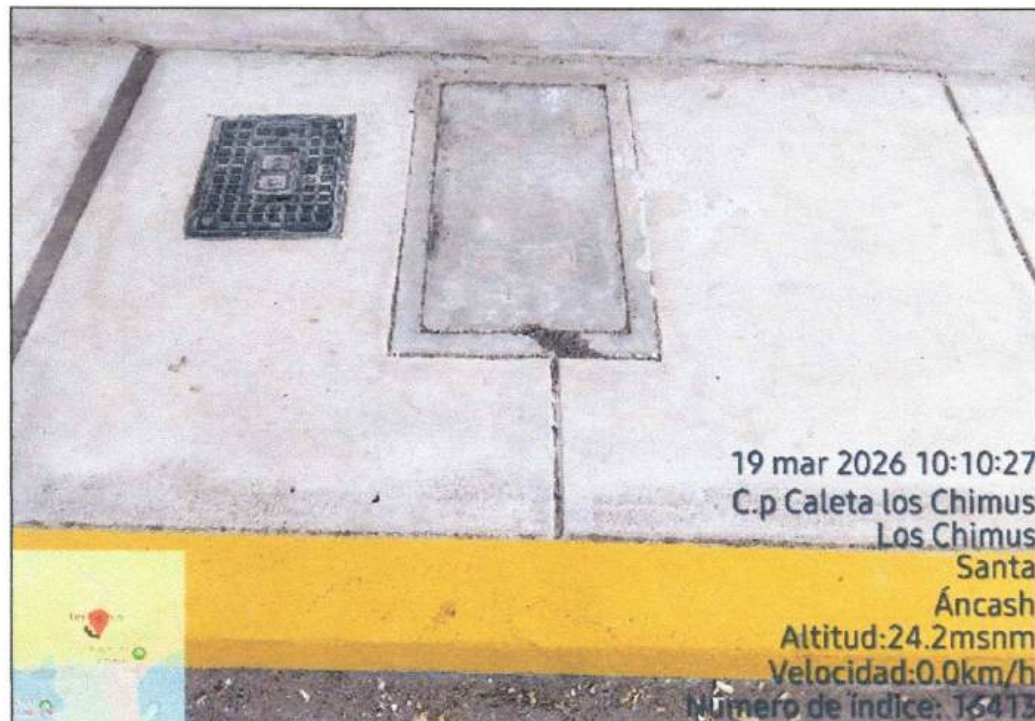
Fotografias N°19 y N°20: Se observa cajas de agua y alcantarillado deficientes.

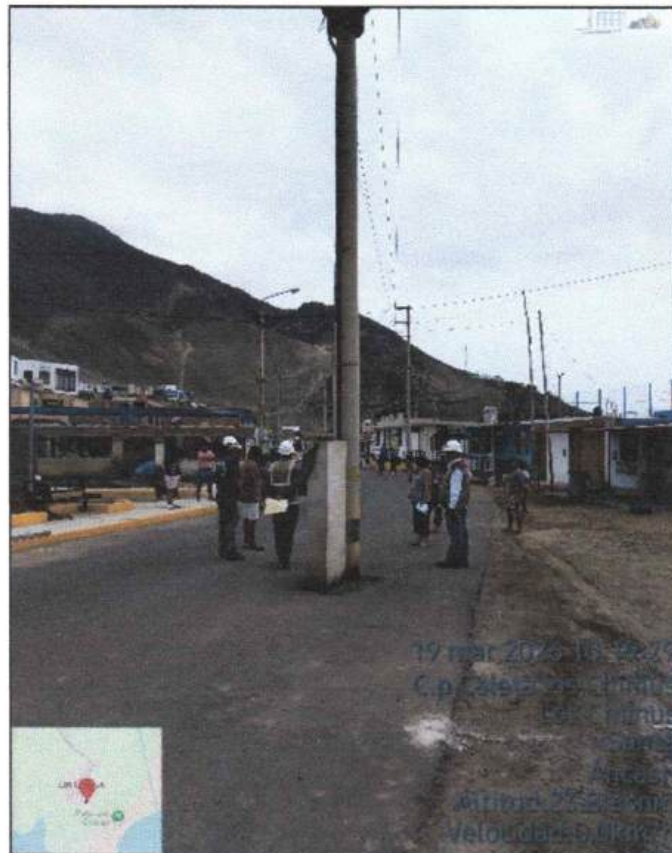
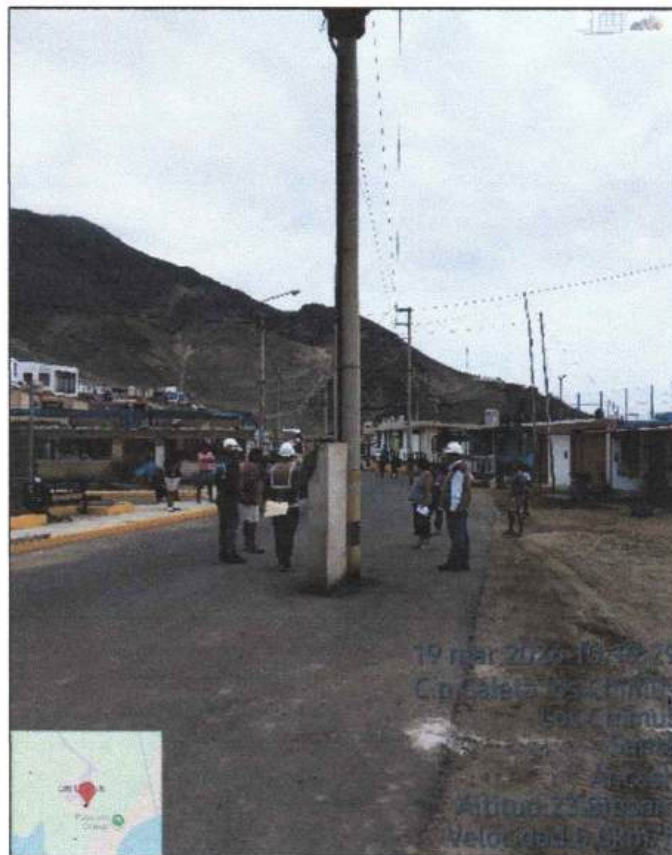
Fotografías N°21 y N°22: Se observa poste de energía eléctrica ubicado en medio de pavimento

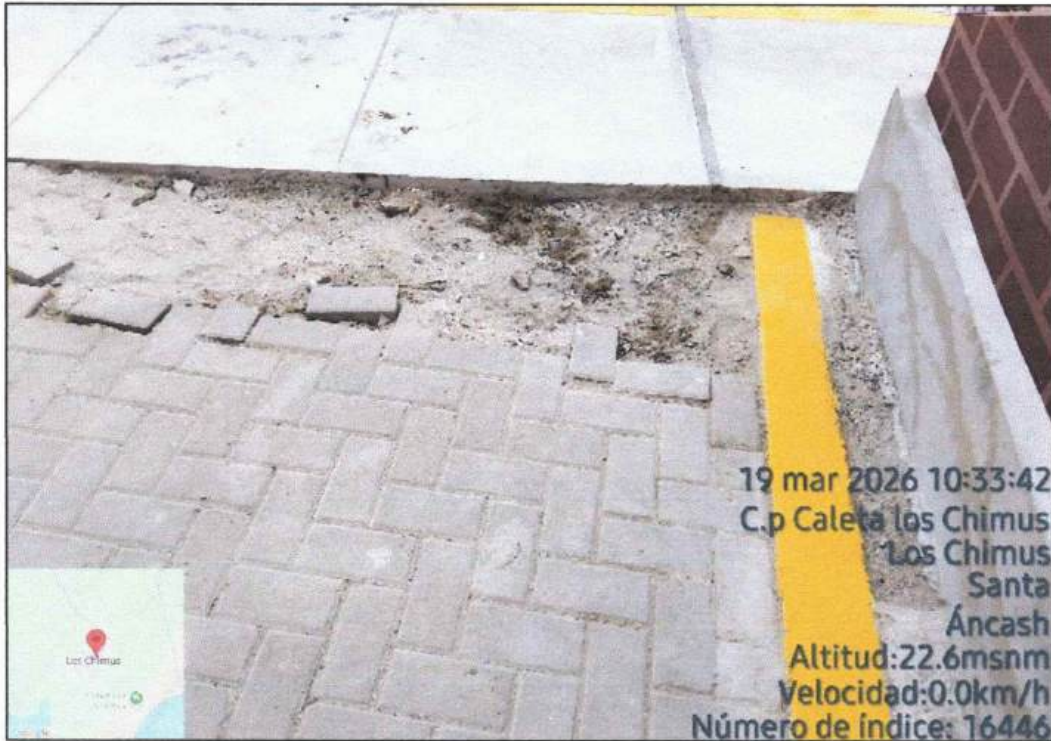
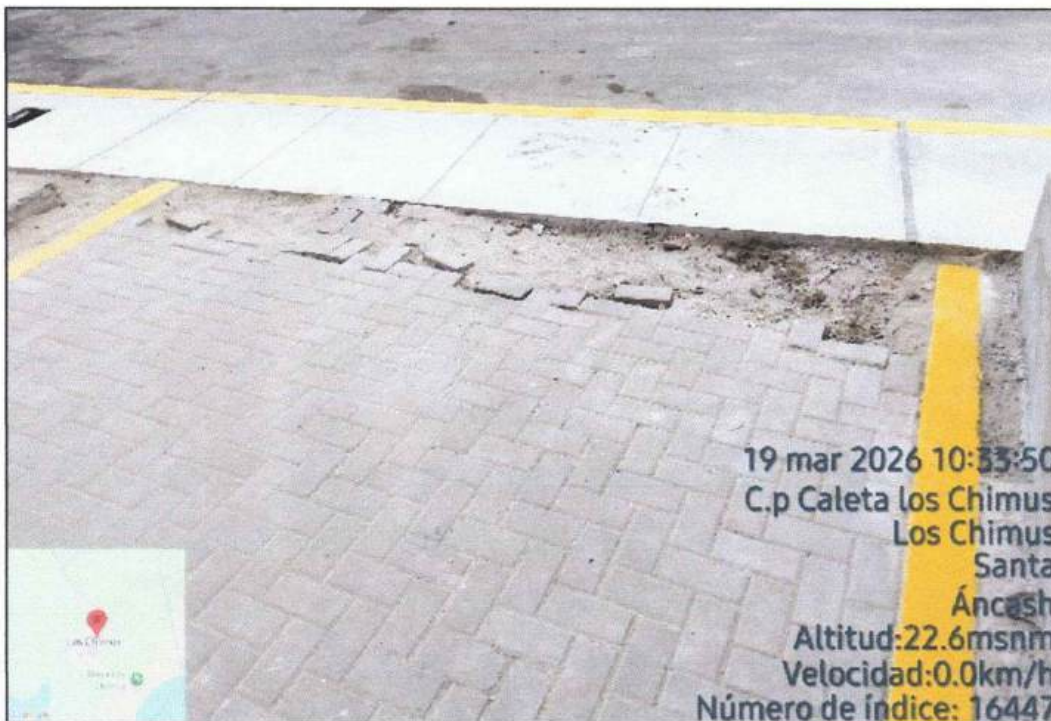
Fotografías N°23 y N°24: Se observa la NO culminación entre la intersección de piso adoquín y vereda de concreto.

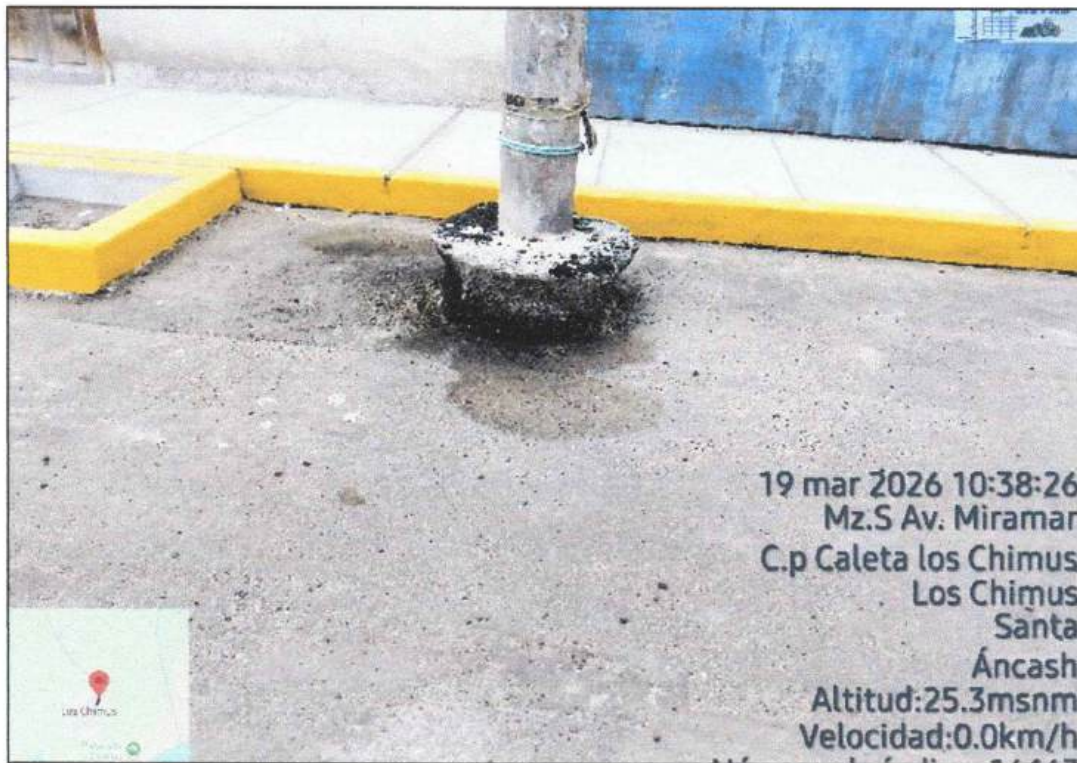
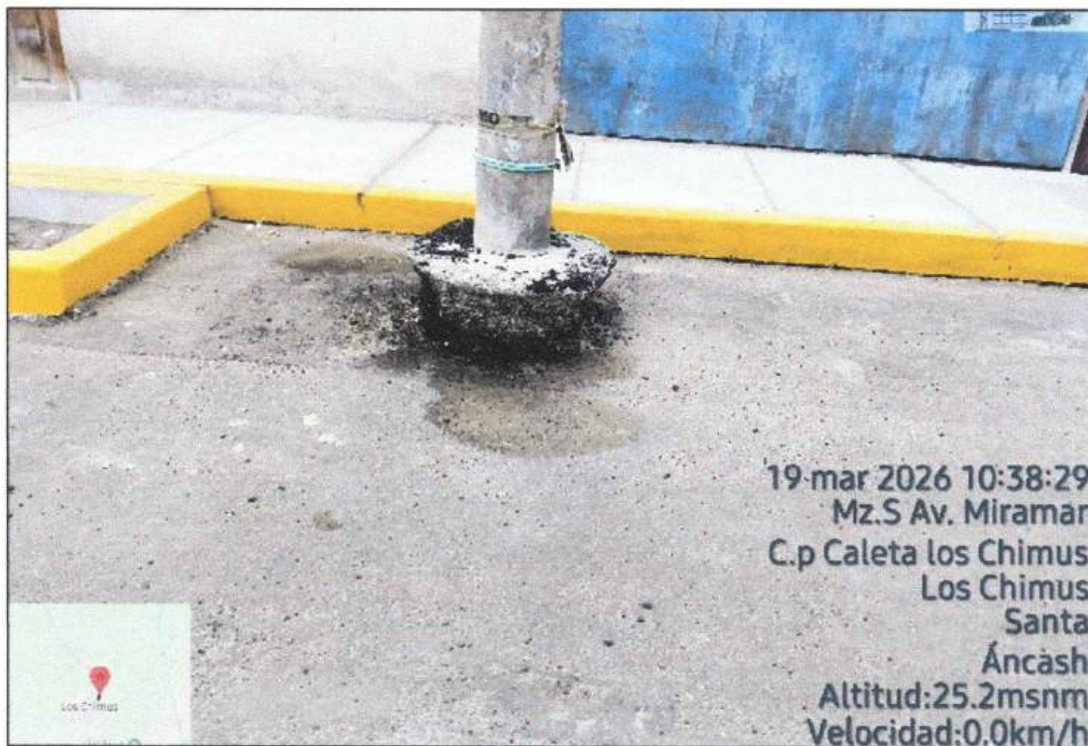
Fotografías N°25 y N°26: Se observa poste de energía eléctrica suspendido, propenso a fallar.

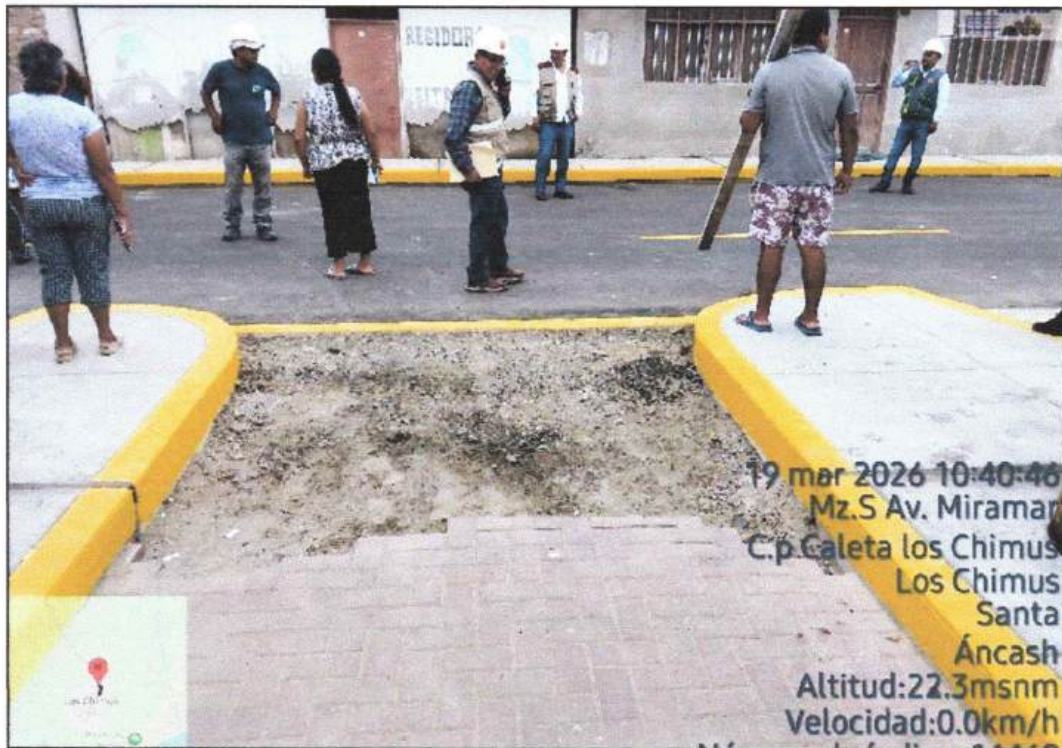
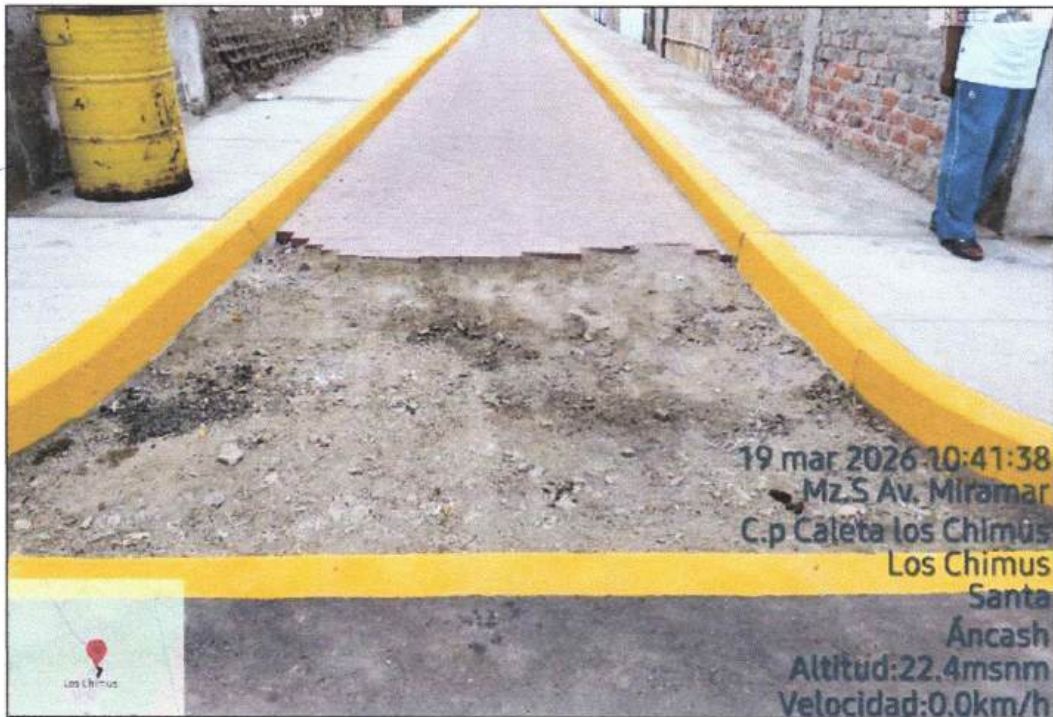
Fotografías N°27 y N°28: Se observa la NO culminación entre la intersección de piso adoquín y pavimento flexible.
