**COLEGIO DE INGENIEROS DEL PERÚ
CONSEJO DEPARTAMENTAL ANCASH CHIMBOTE**

INFORME DE VISITA DE INSPECCIÓN TÉCNICA

OBRA: “MEJORAMIENTO DEL SERVICIO DE TRANSITABILIDAD PEATONAL Y VEHICULAR DEL C.P. LOS CHIMUS EN EL DISTRITO DE SAMANCO, PROVINCIA DE SANTA, DEPARTAMENTO DE ANCASH”-CUI N° 2500512

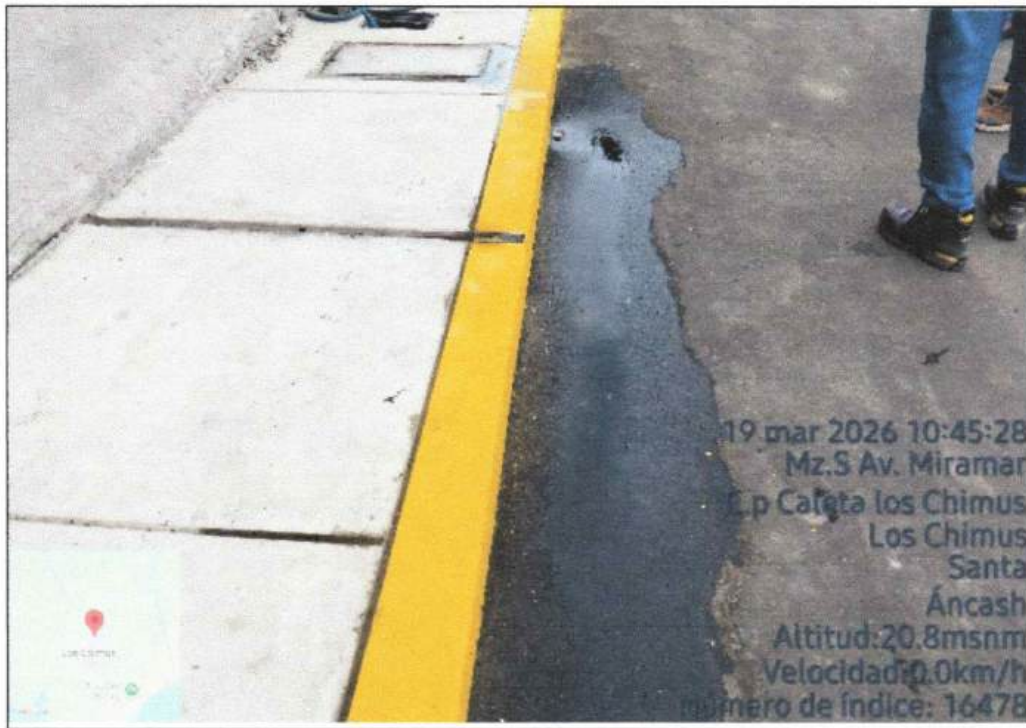
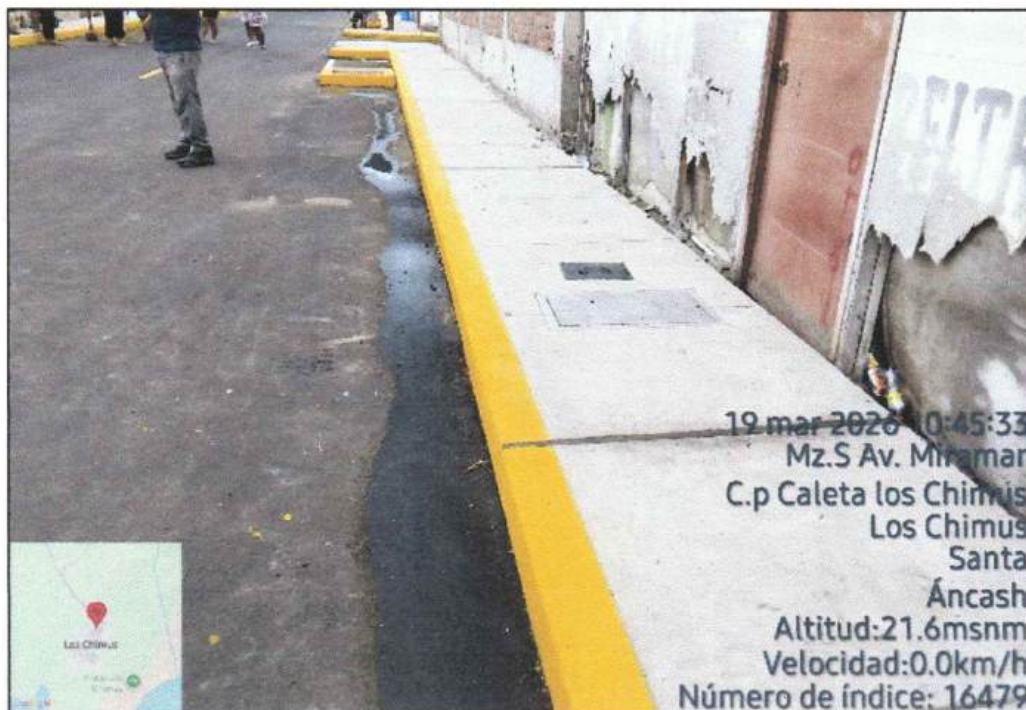
Fotografías N°29 y N°30: No se realizó el cambio de alcantarilla, en esa razón. Existe la colmatación en las cajas de registro de viviendas, lo que puede colapsar el sistema de colectores (y reduciría la vía útil del pavimento)

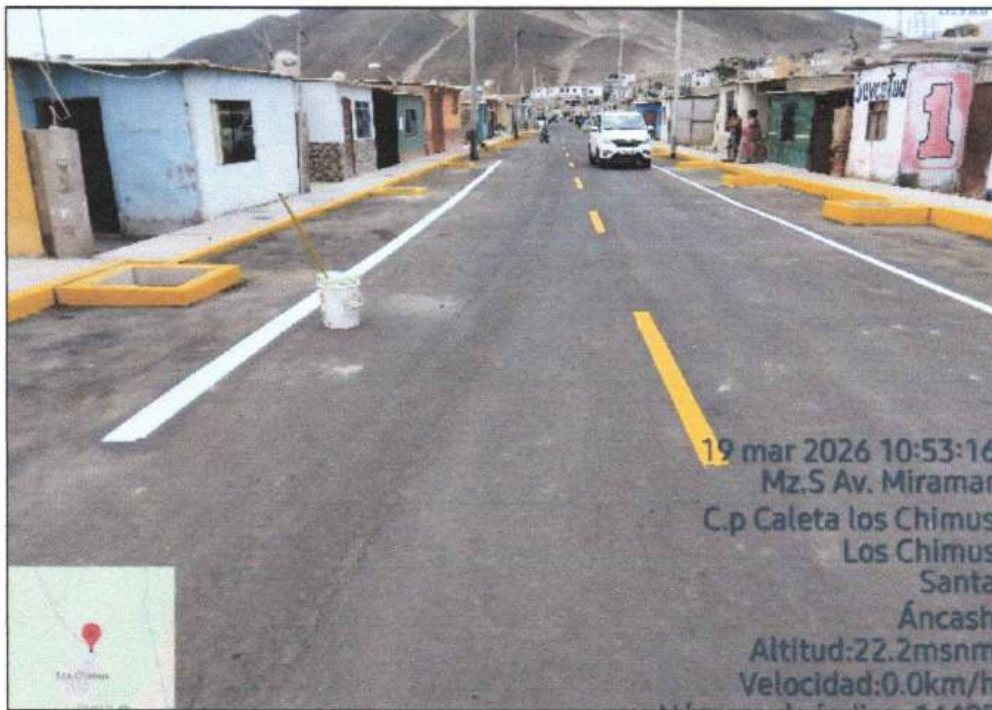
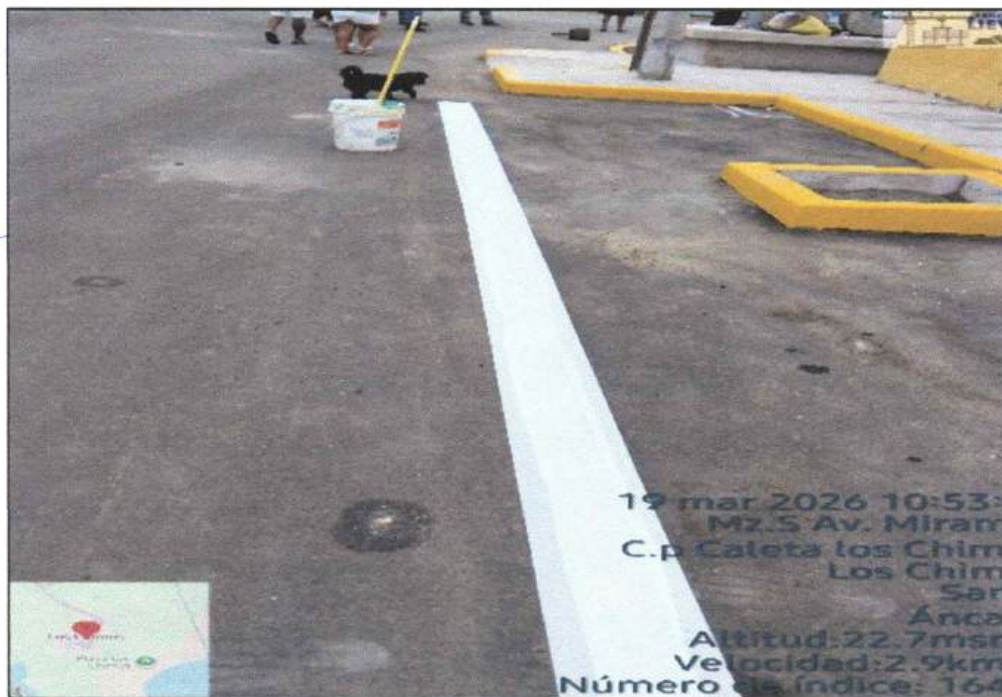
Fotografías N°31 y N°32: Se visualiza pintura de líneas en pavimento flexible

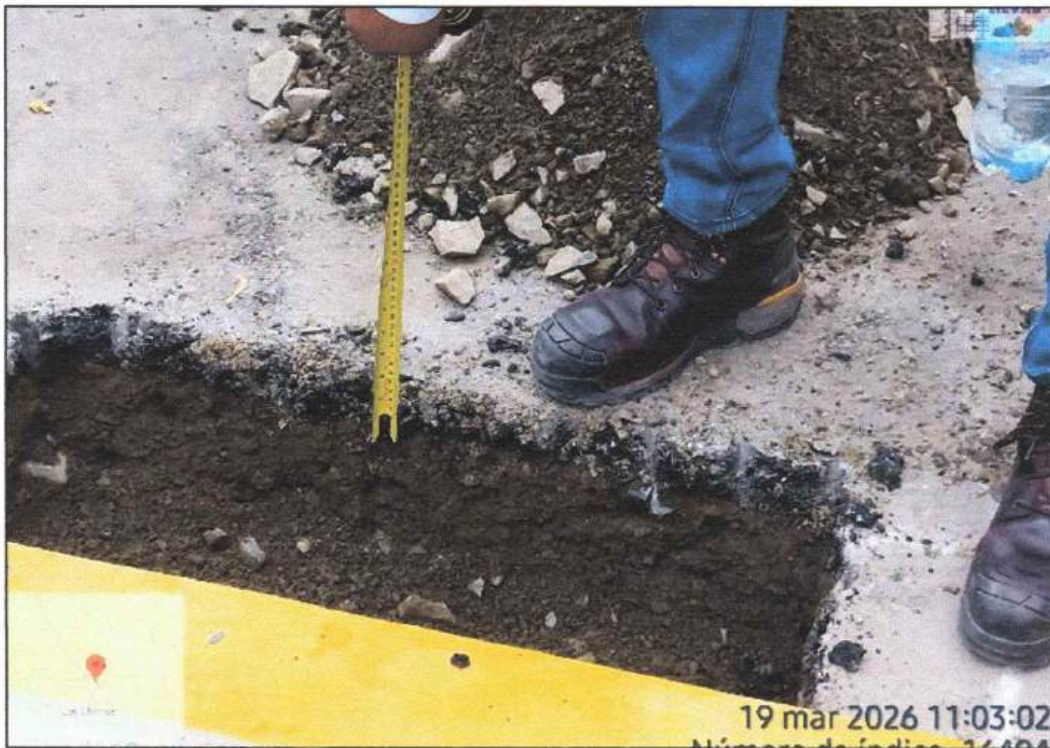
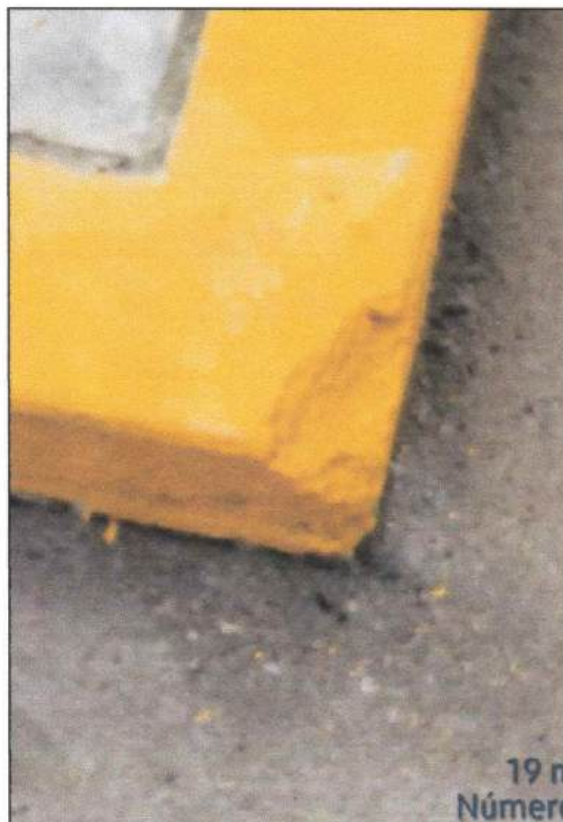
Fotografías N°33 y N°34: Se verifica el espesor de carpeta flexible y concreto de baja resistencia (se observa desprendimiento)

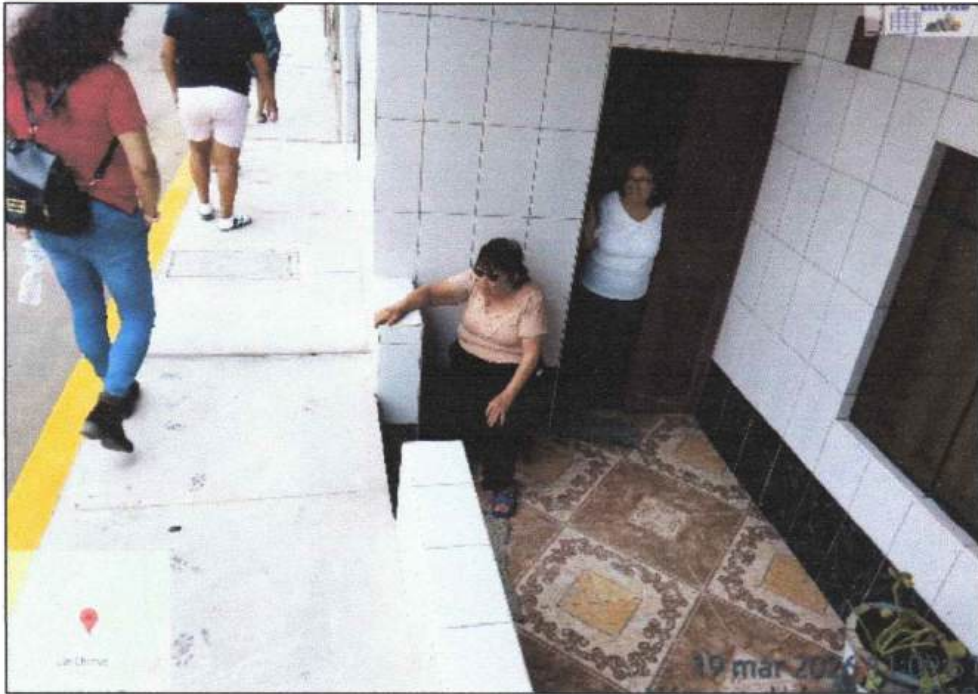
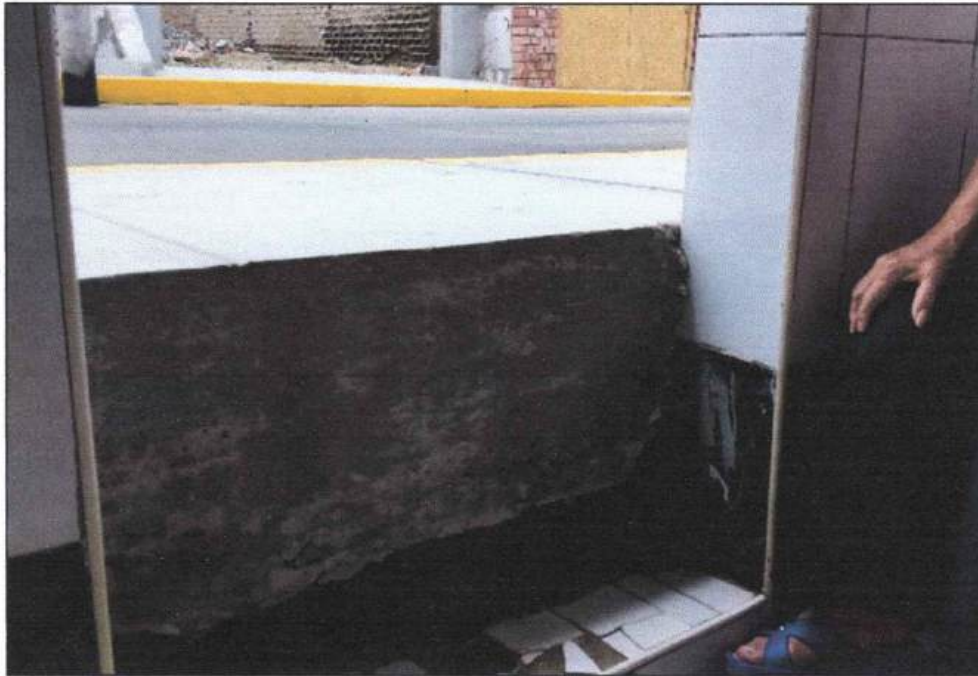
Fotografías N°35 y N°36: se visualiza desnivel de vereda hacia vivienda, impidiendo el acceso a propietaria (con dificultades para caminar)

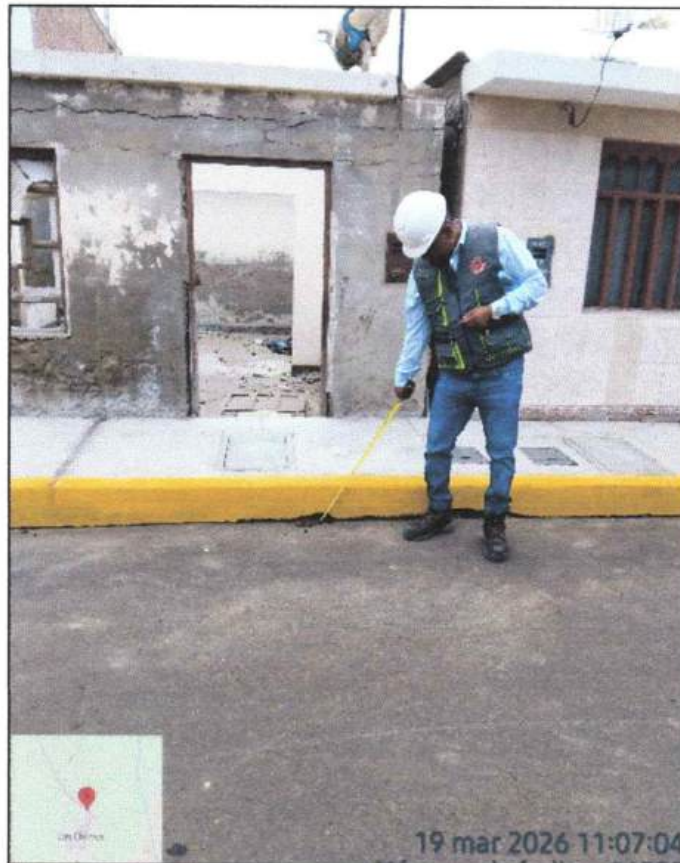
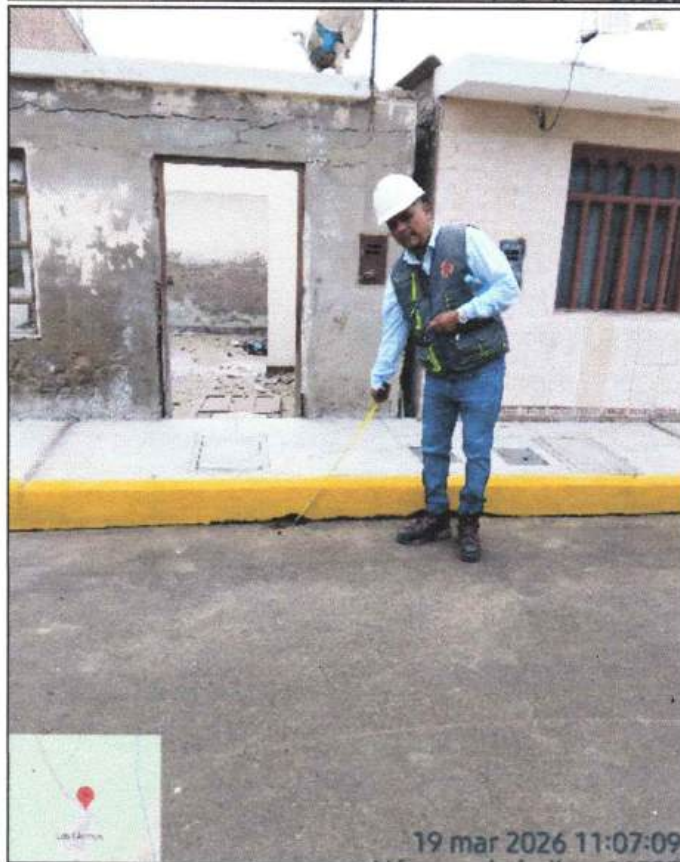
Fotografías N°37 y N°38: se visualiza presencia de cangrejeras en veredas.

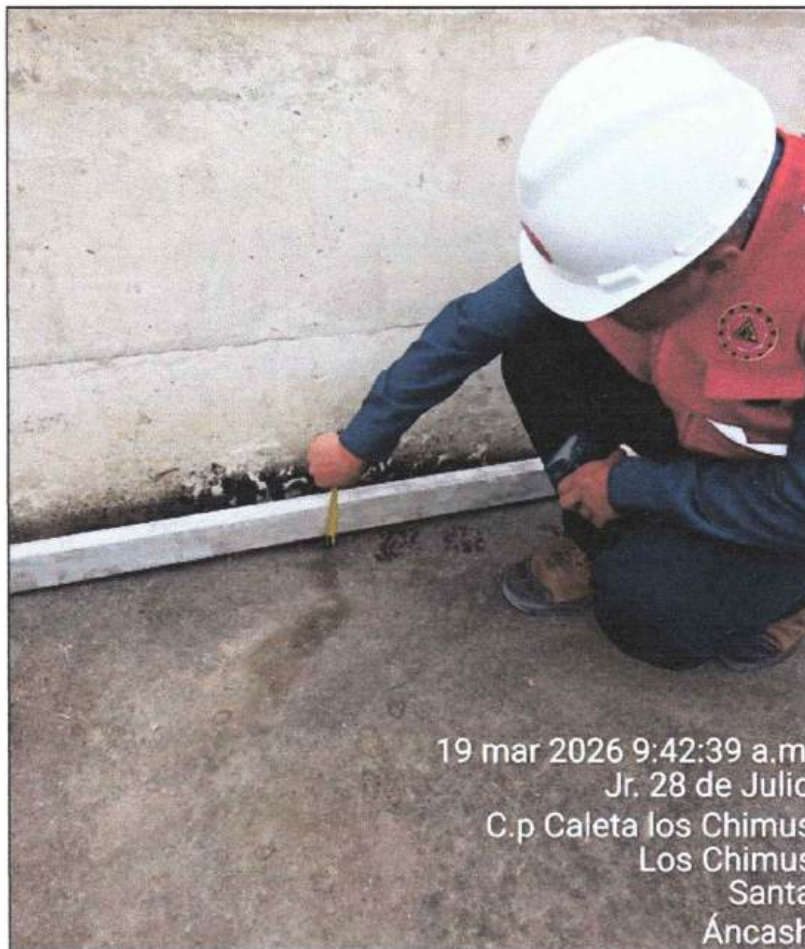
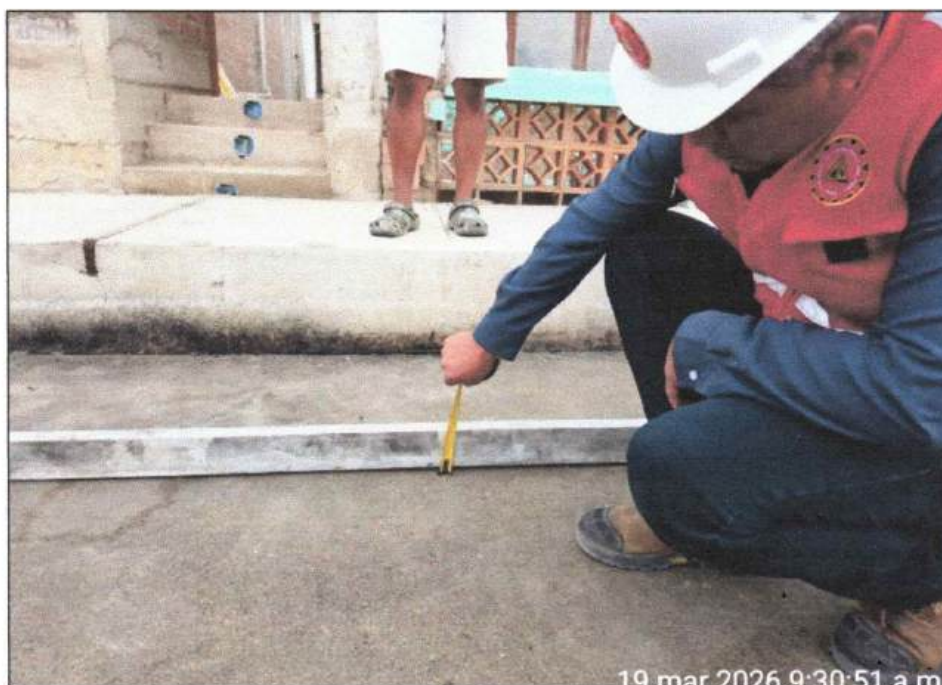
Fotografías N°39 y N°40: se visualiza deformaciones en pavimento flexible.
