**COLEGIO DE INGENIEROS DEL PERÚ
CONSEJO DEPARTAMENTAL ANCASH CHIMBOTE**

INFORME DE VISITA DE INSPECCION TÉCNICA

SITUACIÓN ACTUAL DEL DREN CASCAJAL

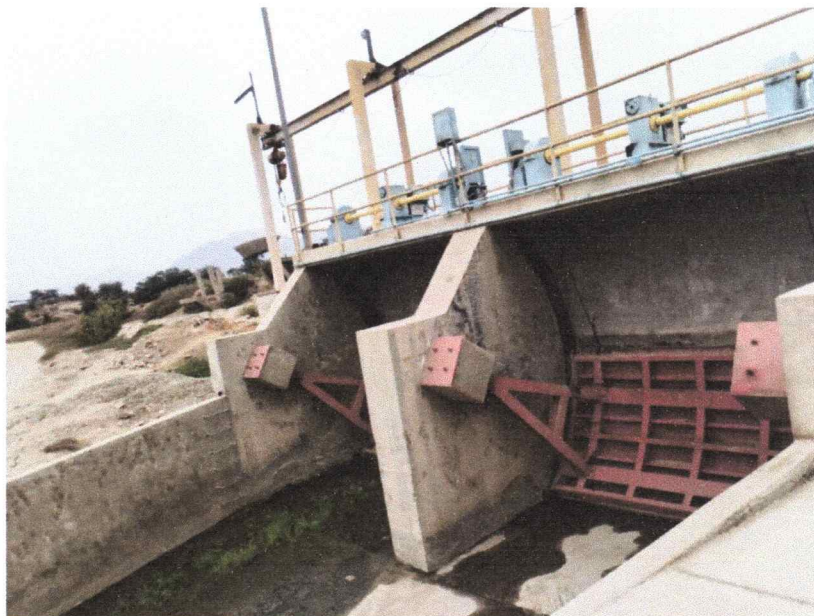
Fotografía N°03: Inspección de la infraestructura del Dren Cascajal

Inspección en el punto1: De las figuras 1, 2 y 3 se indica que, durante la inspección realizada en el dren, se llevó a cabo la verificación del caudal circulante, para ello el personal encargado de la operación reportó un caudal de $10.55 \text{ m}^3/\text{s}$, el cual se encontró dentro de los parámetros operativos esperados para la infraestructura existente. La evaluación incluyó la observación directa del comportamiento del flujo, así como la revisión de la sección hidráulica disponible y del régimen de escurrimiento, sin identificarse anomalías que afectaran la conducción del caudal medido.

Asimismo, se inspeccionó la estructura hidráulica asociada al dren, constatándose que se encuentra en condiciones óptimas de operación. No se observaron daños estructurales, fisuras, deformaciones, socavaciones ni obstrucciones que comprometieran su estabilidad o funcionamiento. Los elementos constructivos mantienen su integridad, permitiendo un flujo continuo y controlado, sin pérdidas significativas de energía ni alteraciones en el nivel del agua.

En términos generales, la inspección permitió confirmar que, para el caudal verificado de $10.5 \text{ m}^3/\text{s}$, el dren y su estructura hidráulica operan de manera adecuada, garantizando la capacidad de conducción y la seguridad hidráulica del sistema en las condiciones evaluadas.

- Primero, en el Punto de Inspección 1, con coordenadas UTM Ubicación: 17 L Este 779442.28, Norte 9009474.55, Referencia: Compuerta, se indica que, del reporte del personal encargado de la operación se tiene un caudal de 10.55 m³/s, el cual se encontró dentro de los parámetros operativos esperados para la infraestructura existente además no se observaron daños estructurales, fisuras, deformaciones, socavaciones ni obstrucciones que comprometieran su estabilidad o funcionamiento de la infraestructura hidráulica.

- Primero, se recomienda llevar a cabo aforos durante y después de las lluvias, así como el monitoreo de niveles de agua, con el fin de evaluar la capacidad de conducción del dren y verificar si la sección hidráulica existente es suficiente para transportar los caudales generados.

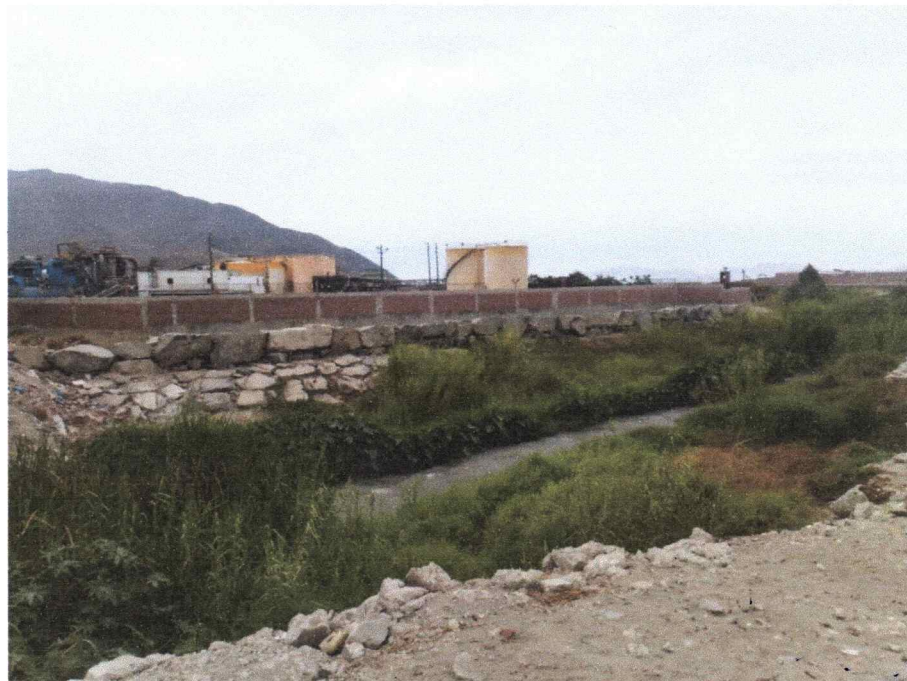
Fotografía N°05: Inspección de la infraestructura del Dren Cascajal,
Ubicación: 17 L Este 761738.66, Norte 9002789.72

De la figura 05 se evidencia un crecimiento en la vegetación en las coordenadas señaladas, cuando la vegetación invade un dren, su crecimiento progresivo dentro del cauce y sobre los taludes reduce de manera efectiva la sección hidráulica disponible para el escurrimiento. Esta disminución de la sección del canal incrementa la rugosidad del flujo, lo que provoca una pérdida de capacidad de conducción y un aumento en los niveles de agua para un mismo caudal. Desde el punto de vista hidráulico, esta condición favorece la elevación del tirante, incrementa la probabilidad de desbordamientos y reduce el margen de seguridad del dren ante eventos de lluvia intensa, Adicionalmente, la presencia de vegetación densa altera el régimen de flujo, generando zonas de recirculación y turbulencia que propician la sedimentación de sólidos transportados. La acumulación de sedimentos, combinada con restos vegetales, agrava aún más la reducción de la sección útil, creando un efecto progresivo de colmatación del canal. Este proceso no solo disminuye la eficiencia hidráulica, sino que también puede modificar el trazo del flujo y provocar erosión localizada en puntos no previstos del dren. Desde el punto de vista estructural y operativo, la obstrucción parcial del dren incrementa las cargas hidráulicas sobre los taludes y las obras de protección, como revestimientos o estructuras de control. Esto puede derivar en inestabilidad de taludes, socavación en la base del dren y deterioro prematuro de las obras existentes. En conjunto, la falta de control de la vegetación en un dren representa un riesgo significativo para la seguridad hidráulica del sistema, incrementando la vulnerabilidad ante inundaciones, daños a la infraestructura y afectaciones a las áreas colindantes.

- Segundo, en el Punto de Inspección 2, con coordenadas UTM Ubicación: 17 L Este 761738.66, Norte 9002789.72, Referencia: Puente Shisho, se evidencia un crecimiento en la vegetación en las coordenadas señaladas, generando la reducción de la sección transversal situación que afecta directamente su capacidad hidráulica.

- Segundo, se recomienda implementar un programa de control y mantenimiento periódico con un enfoque técnico y preventivo, realizando la limpieza mecánica del cauce y de los taludes mediante desbroce, corte y retiro de maleza, arbustos y material vegetal que invada la sección hidráulica, asegurando que la sección transversal original quede libre para el escurrimiento.

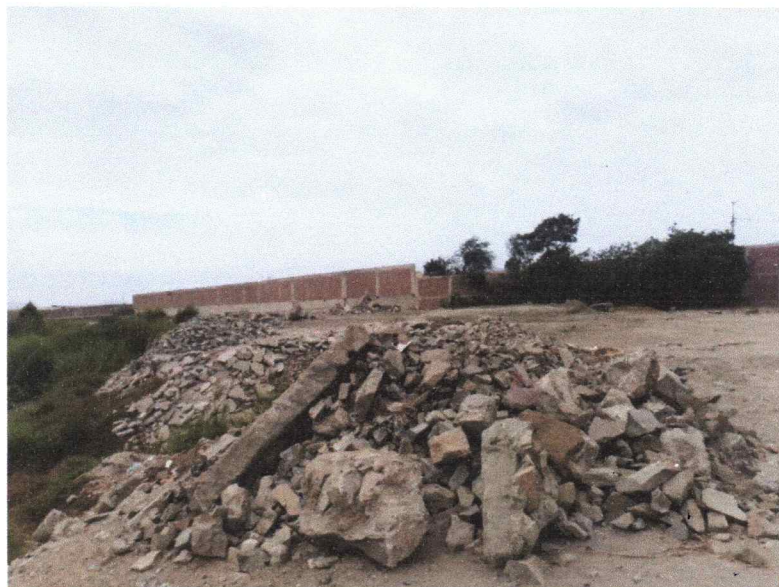
Fotografía N°06: Inspección de la infraestructura del Dren Cascajal,
Ubicación: 17 L Este 761738.66, Norte 9002789.72

De la figura 06 se evidencia una reducción de la sección transversal, producto del relleno con residuos sólidos de construcción y demolición, desde el punto de vista técnico, el relleno con material de demolición modifica la geometría y la pendiente hidráulica del dren, generando pérdidas adicionales de energía y condiciones de flujo no uniforme. Los elementos irregulares del relleno provocan turbulencias, remansos y cambios abruptos en la dirección del escurrimiento, favoreciendo la acumulación de sedimentos aguas arriba y la erosión localizada aguas abajo. Este comportamiento puede desencadenar procesos de socavación en la base del dren y comprometer la estabilidad de los taludes y de cualquier obra hidráulica asociada. Asimismo, la reducción de la sección transversal incrementa el riesgo de desbordamientos durante eventos de lluvia intensa, ya que el dren pierde su capacidad de transportar los caudales de diseño. Esto puede ocasionar inundaciones en zonas colindantes, daños a la infraestructura urbana o agrícola y afectaciones directas a la población. En términos operativos, el dren se vuelve más susceptible a obstrucciones adicionales, ya que los escombros actúan como barreras que atrapan residuos sólidos y vegetación, acelerando el proceso de colmatación.

Por otro lado, la disposición de residuos de demolición dentro del dren constituye una fuente de contaminación ambiental. Estos materiales pueden contener restos de concreto, mortero, metales, plásticos, pinturas u otros compuestos que, al estar en contacto con el agua, liberan partículas y sustancias contaminantes. Dichos contaminantes afectan la calidad del agua, alteran los ecosistemas acuáticos y pueden ser transportados aguas abajo, ampliando el impacto ambiental. Además, la acumulación de residuos sólidos deteriora el paisaje, genera focos de insalubridad y favorece la proliferación de fauna nociva, incrementando los riesgos para la salud pública.

- Tercero, en el Punto de Inspección 2, con coordenadas UTM Ubicación: 17 L Este 761738.66, Norte 9002789.72, Referencia: Puente Shisho, se evidencia la reducción del ancho del dren por el relleno con material de residuos de materiales de construcción y demolición, alterando de forma significativa la sección hidráulica, disminuyendo la capacidad de conducción del flujo y obligando al agua a concentrarse en un espacio más estrecho, lo que incrementaría los niveles y el riesgo de desbordamientos, asimismo, los escombros introducen cargas y materiales no controlados que pueden afectar la estabilidad de los taludes y del fondo del canal, comprometiendo el funcionamiento hidráulico y la seguridad estructural del dren.

- Tercero, se recomienda realizar un levantamiento y evaluación detallada del dren, identificando las zonas ocupadas, la cantidad y tipo de material, así como los impactos sobre la sección hidráulica y la seguridad del flujo, posteriormente, se debe proceder a la remoción completa de los residuos de demolición y construcción, restaurando la sección transversal original del dren y verificando que la estructura hidráulica esté en condiciones óptimas. Durante este proceso, es importante gestionar correctamente los residuos, enviándolos a vertederos autorizados o a plantas de reciclaje de construcción, evitando que se conviertan nuevamente en fuente de contaminación.
