**COLEGIO DE INGENIEROS DEL PERÚ  
CONSEJO DEPARTAMENTAL ANCASH CHIMBOTE**

**INFORME DE VISITA DE INSPECCION TECNICA**

**OBRA: “REHABILITACIÓN DEL SERVICIO EDUCATIVO DEL INSTITUTO DE EDUCACIÓN SUPERIOR TECNOLÓGICO PÚBLICO DE HUARMEY EN EL DISTRITO DE HUARMEY, PROVINCIA DE HUARMEY, DEPARTAMENTO DE ANCASH”-CUI N°2546908**

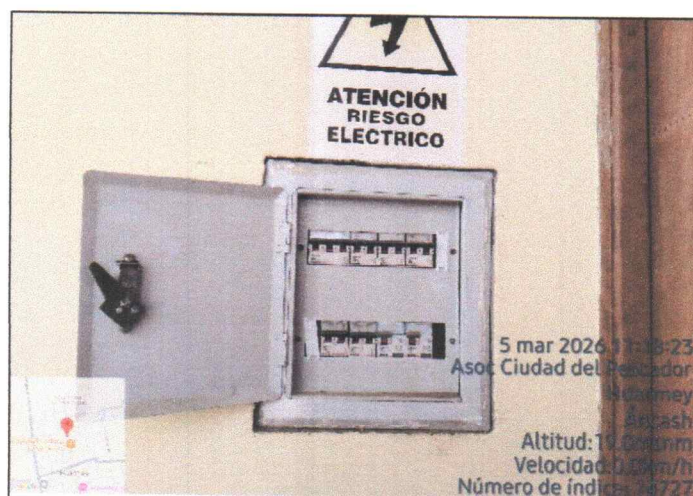
**Fotografía N°04:** Inspección de tableros y sub tableros eléctricos y en donde se observa que los circuitos existentes no cuentan con leyenda, lo que dificulta la verificación.

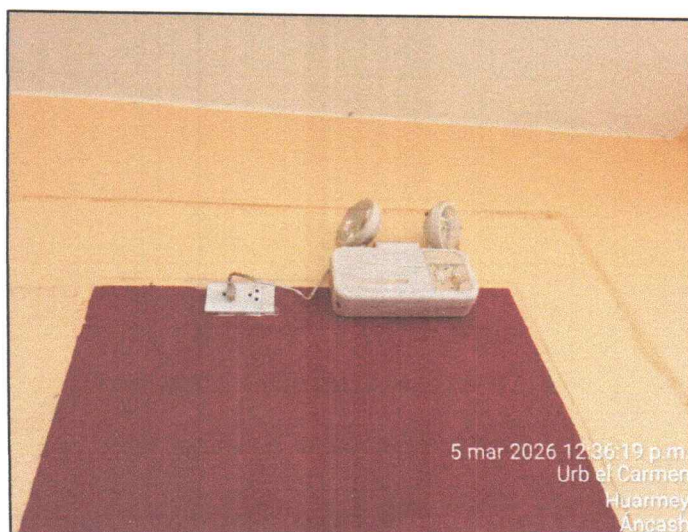
**Fotografía N°05:** Verificación de luces de seguridad no operativas y de mala calidad.

- Se observa la existencia de errores técnicos puntuales como es en las luces de emergencia y se observa que en su mayoría no están operativas y se recomienda corregir dicha falla técnica de manera inmediata a fin de no causar daños mayores durante un siniestro; dichas correcciones deben realizarse con personal técnico debidamente calificado y con materiales de buena calidad a fin de garantizar la operatividad del servicio.

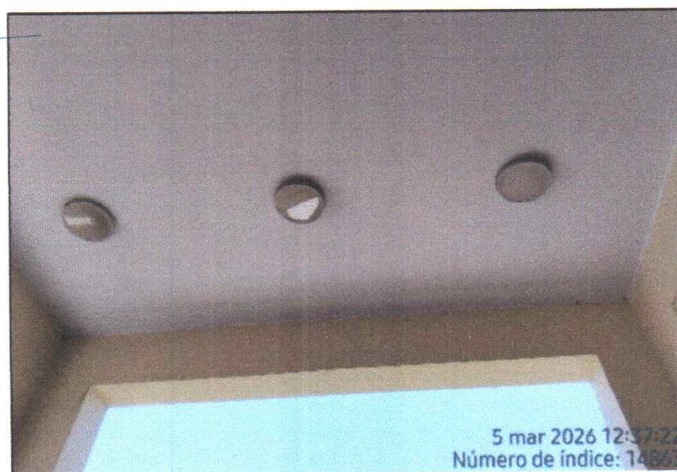
**Fotografía N°06:** Verificación de colocación de luminarias adosadas mal instaladas.

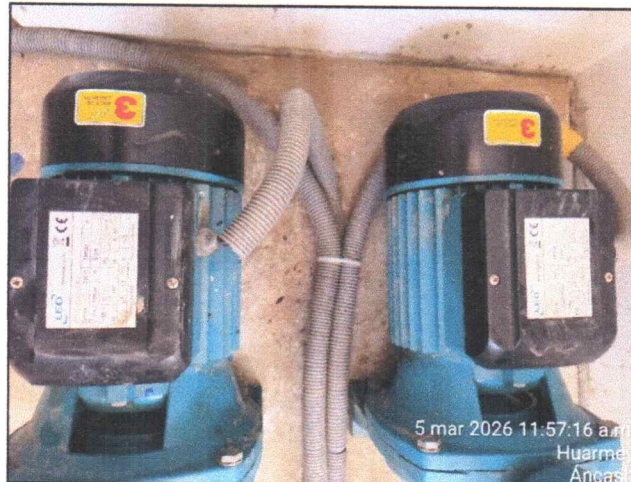
**Fotografía N°09:** Instalación de equipos eléctricos en tanque elevado los cuales no cumplieron con el periodo de garantía y tuvieron que hacerles mantenimiento correctivo.

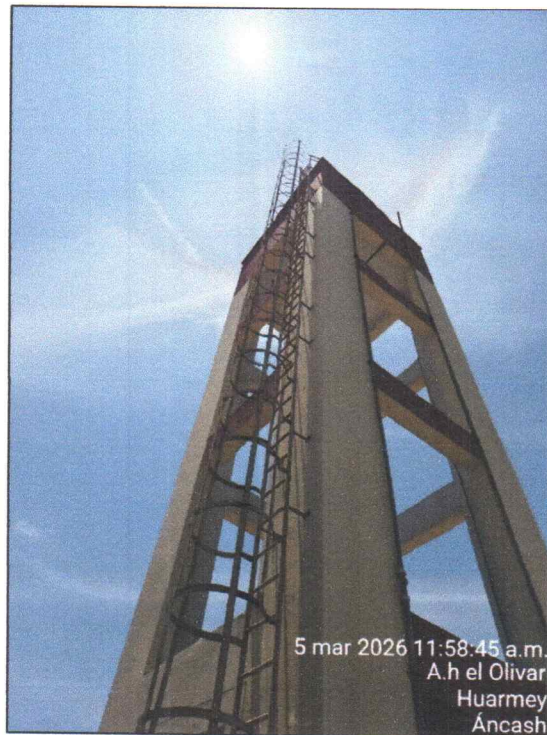
**Fotografía N°12:** Falta de sistema de seguridad en la parte posterior para mantenimiento del tanque elevado.

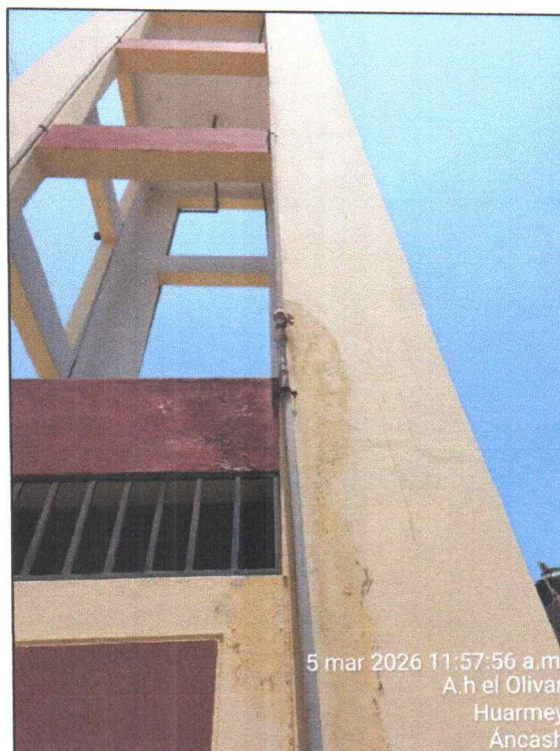
**Fotografía N°13:** Presencia de filtraciones de agua por mala instalación en la parte posterior del tanque elevado.

- En cuanto a las instalaciones sanitarias en el tanque elevado, se observa la existencia de errores técnicos puntuales como es la presencia de filtraciones en la parte exterior de la caseta y se recomienda corregir dicha falla técnica de manera inmediata a fin de no causar daños mayores a los elementos estructurales y acabados, se observa la intervención correctiva en bombas de agua las cuales aparentemente no cumplieron con el periodo de garantía; también se observa la falta de malla de seguridad en la parte posterior del tanque elevado y no es seguro ante una actividad de mantenimiento; cabe indicar que dichas correcciones deben realizarse con personal técnico debidamente calificado y con materiales de buena calidad a fin de garantizar la operatividad del servicio.

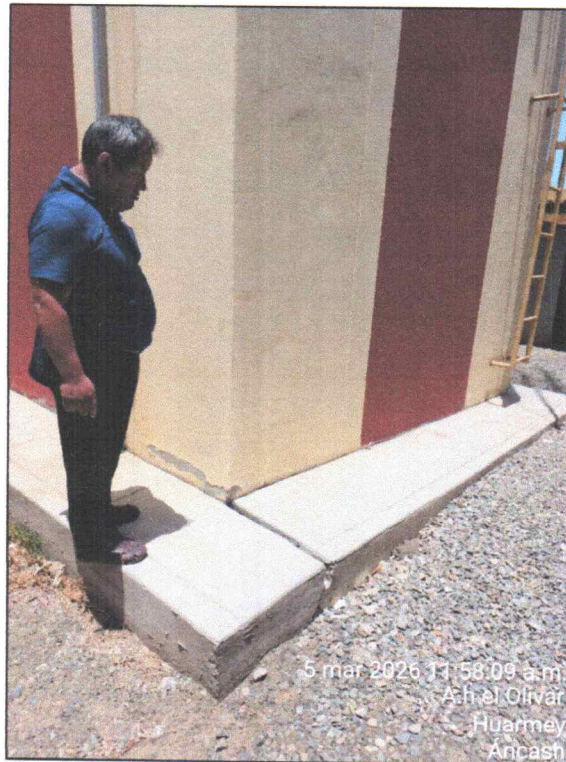
**Fotografía N°14:** Presencia de asentamiento de vereda perimetral en los exteriores de la caseta del tanque elevado, posible falla por mala compactación de la base.

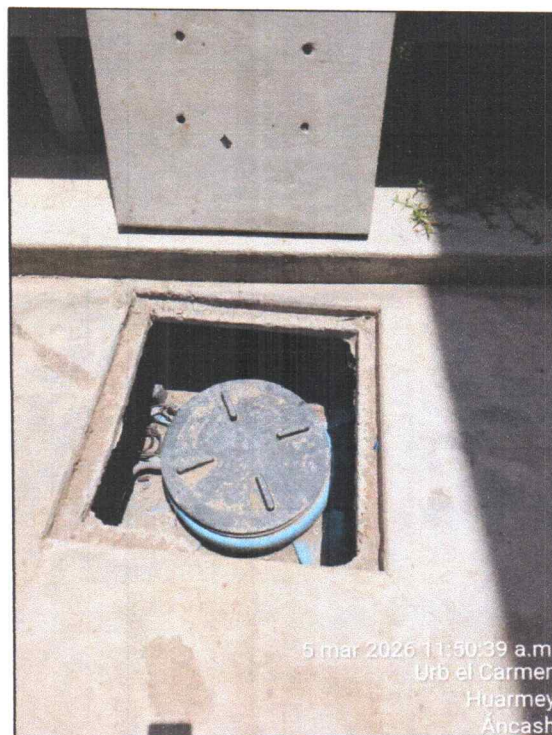
**Fotografía N°15:** Presencia de polvo y agentes contaminantes en tanque cisterna ubicado en el ingreso a la biblioteca.

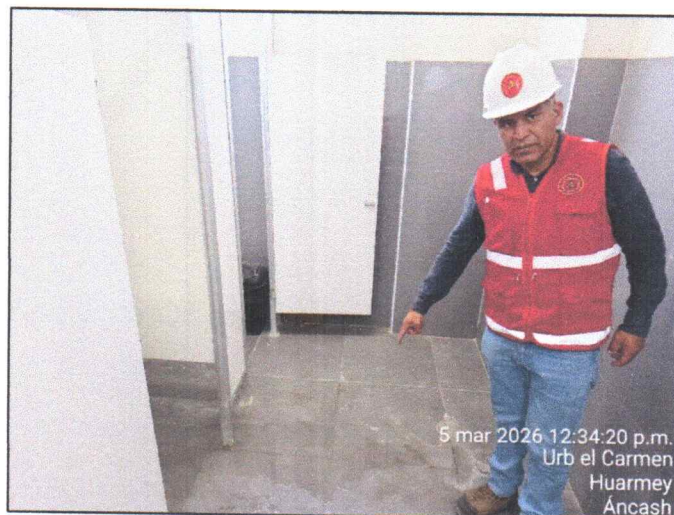
**Fotografía N°16:** Verificación de la presencia de filtraciones y aniego de agua en los servicios higiénicos, donde está perjudicando enchapes cerámicos tanto en piso como paredes.

- En las instalaciones sanitarias se observa la existencia de errores técnicos puntuales como es la presencia de filtraciones y aniego de agua potable en todos los servicios higiénicos, dichas fallas están ubicadas en griferías de lavaderos y puntos de agua de inodoros y urinarios; por lo que se recomienda corregir dicha falla técnica de manera inmediata a fin de no causar daños mayores a los muros, pisos y acabados, cabe mencionar que dicha corrección debe realizarse con personal técnico debidamente calificado y con materiales de buena calidad a fin de garantizar la operatividad del servicio.

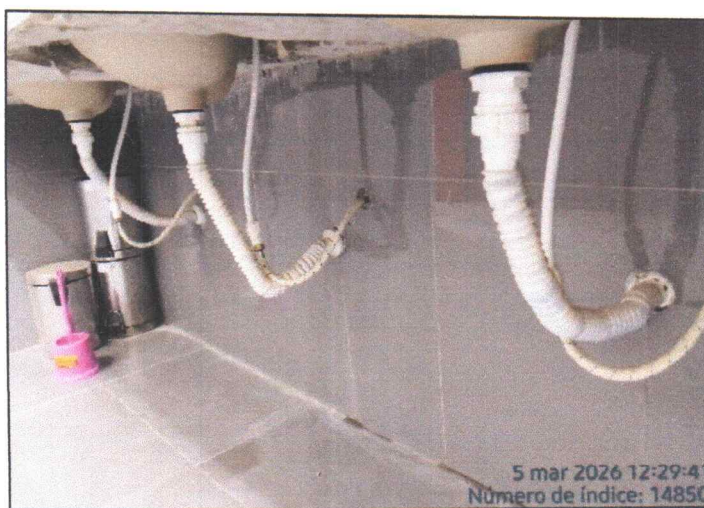
**Fotografía N°17:** Instalación deficiente en griferías tanto de agua como de desagüe en los servicios higiénicos de los tres niveles del bloque de aulas.

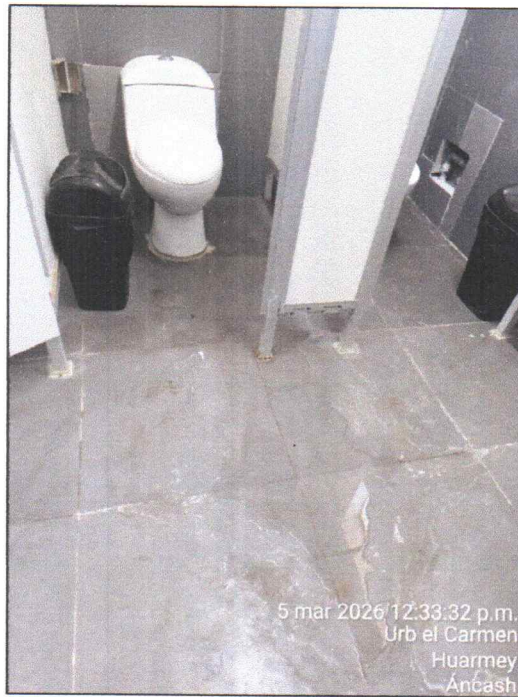
**Fotografía N°18:** Verificación de presencia de filtraciones de agua en los servicios higiénicos, se observa intervención correctiva deficiente.

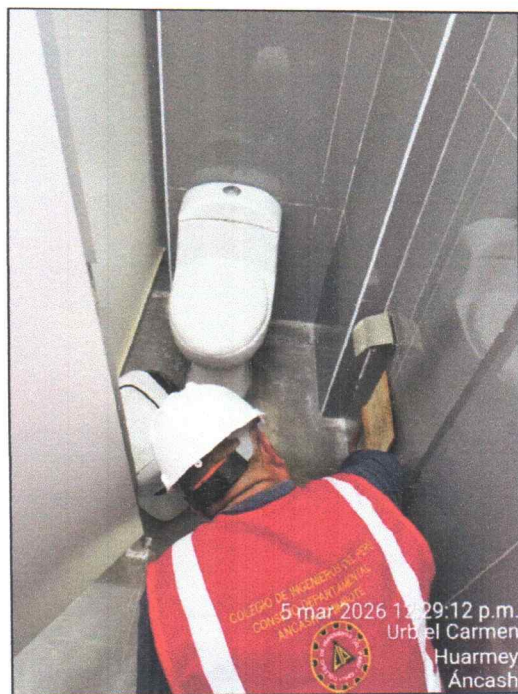
**Fotografía N°19:** Verificación por el especialista del CIP CD Áncash Chimbote de los puntos de agua potable con presencia de filtraciones de en los servicios higiénicos de los tres pisos del bloque destinado para aulas educativas.

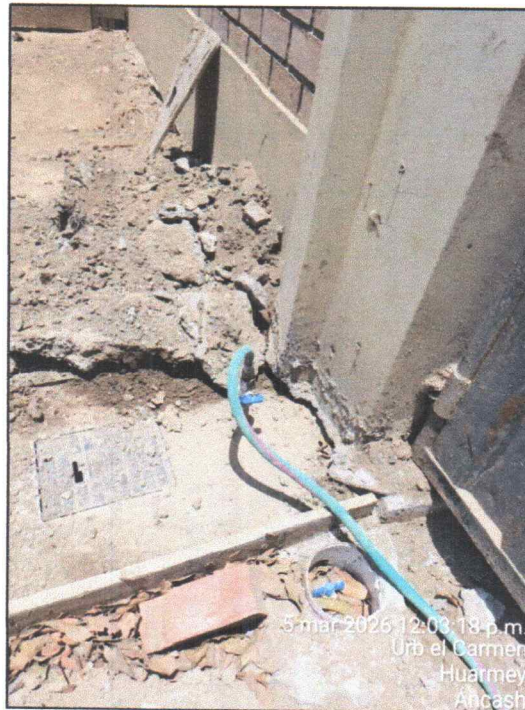
**Fotografía N°20:** Instalación de agua alterna y no adecuada de manera provisional, dicha instalación está ubicada por el otro ingreso lateral al IESTP Huarmey.

- Se observa la existencia de una red de agua potable alterna en un ingreso lateral al IESTP Huarmey que no es la adecuada debido a que no está debidamente instalada con tubería de PVC y por el contrario está abasteciendo agua potable con manguera; cabe mencionar que dicha instalación alterna sirve para abastecer agua potable a las instalaciones sanitarias de los talleres de agricultura, granja de animales y peces; por lo que se recomienda corregir dicha falla técnica de manera inmediata a fin de no causar daños mayores a los muros, pisos y acabados, cabe mencionar que dicha corrección debe realizarse con personal técnico debidamente calificado y con materiales de buena calidad a fin de garantizar la operatividad del servicio.

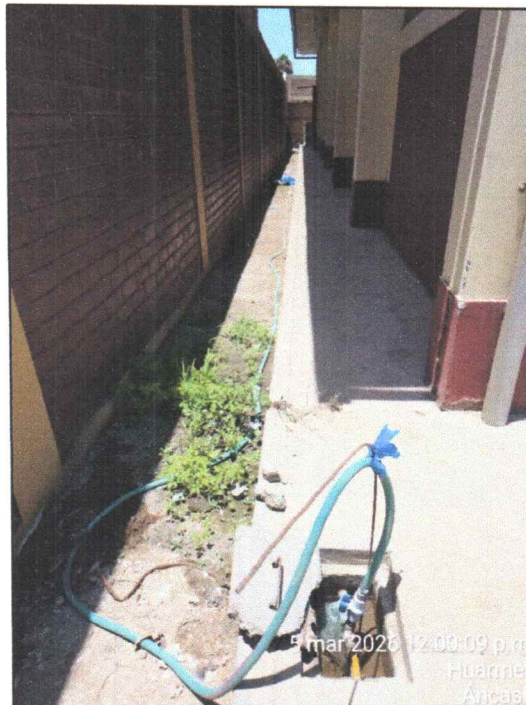
**Fotografía N°21:** Instalación de agua alterna de parte de la institución de manera provisional no adecuada.

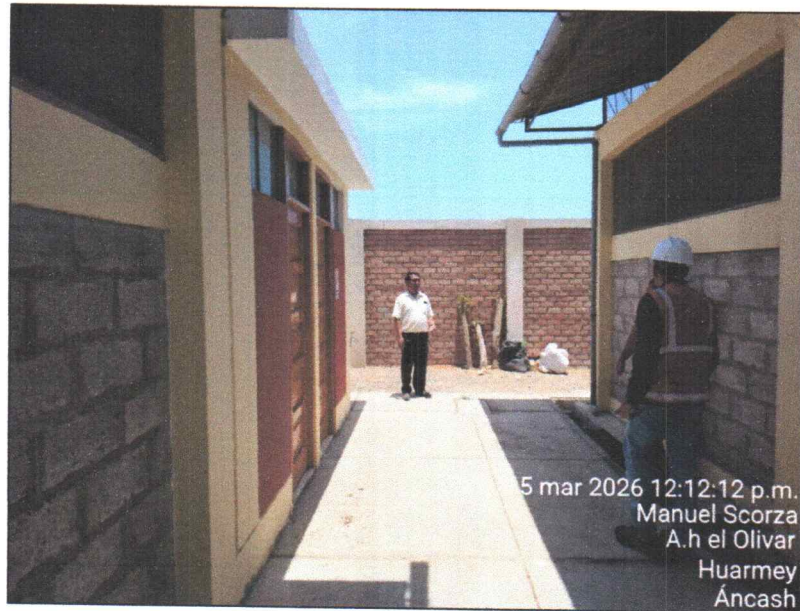
**Fotografía N°22:** Instalación de agua alterna de parte de la institución de manera provisional para abastecer servicios higiénicos de los talleres de crianza de animales y peces.

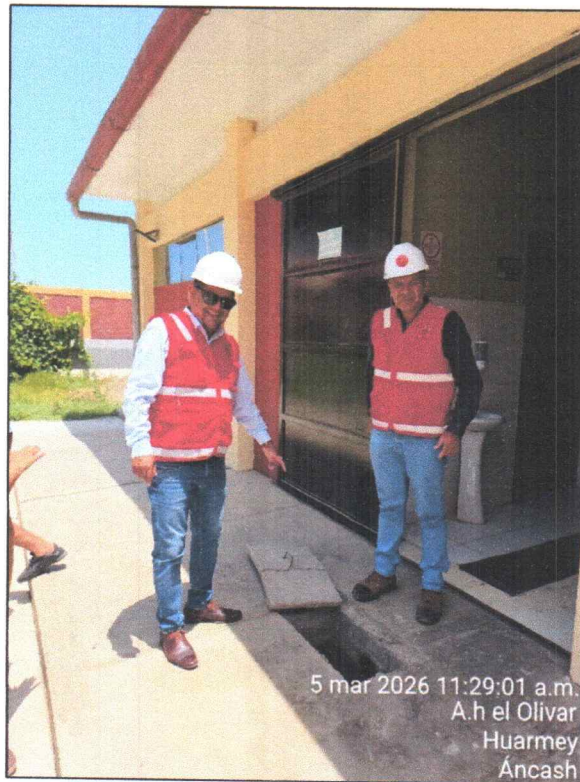
**Fotografía N°24:** Inicio de descarga de efluentes al sistema de desagüe, los cuales no cuentan con un tratamiento previo ni presencia de trampas de grasa a fin de retener sólidos.

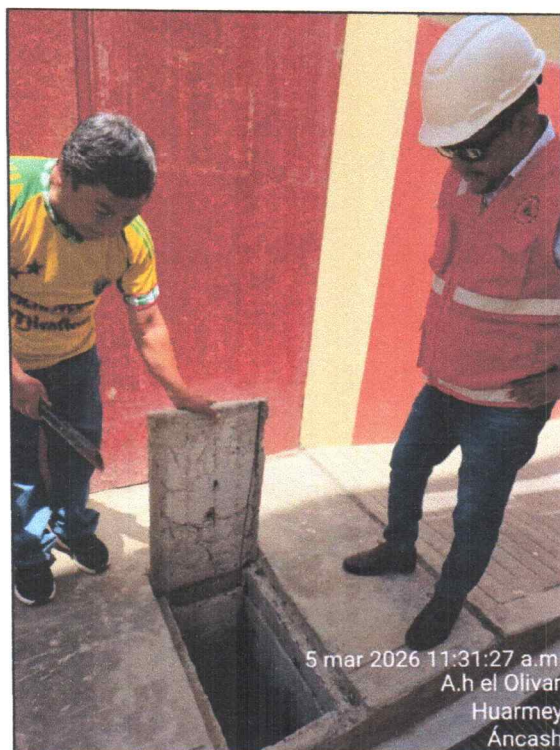
**Fotografía N°25:** Inspección de tapas de cajas del sistema de desagüe y se observa que están con presencia de agua estancada debido a la falta de pendiente para su circulación.

En las instalaciones sanitarias de desagüe, se observa la existencia de errores técnicos puntuales como es el estancamiento de agua en cajas de desagüe y la deficiente circulación de efluentes a la red pública debido a la falta de pendiente y se recomienda corregir dicha falla técnica de manera inmediata a fin de no causar daños mayores; dichas correcciones deben realizarse con personal técnico debidamente calificado y con materiales de buena calidad a fin de garantizar la operatividad del servicio.

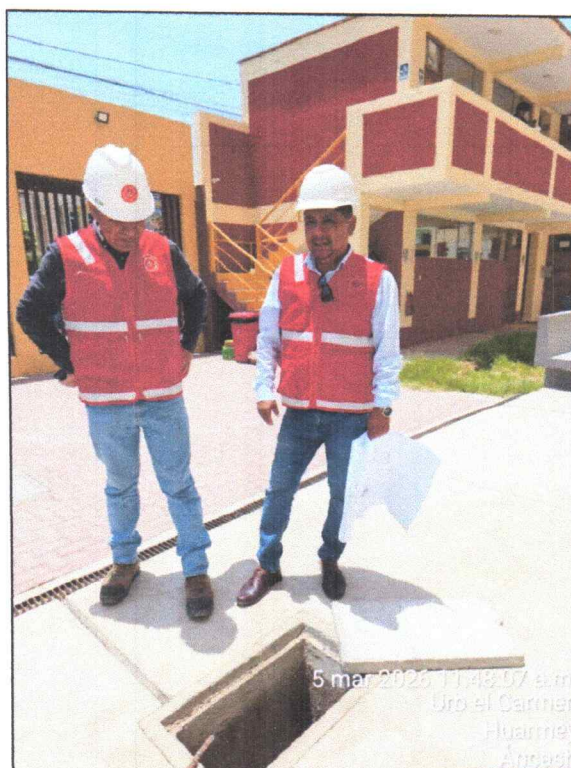
**Fotografía N°27:** Inspección de tapas de cajas del sistema de desagüe y se observa que están con presencia de agua estancada debido a una contrapendiente que no permite su circulación.

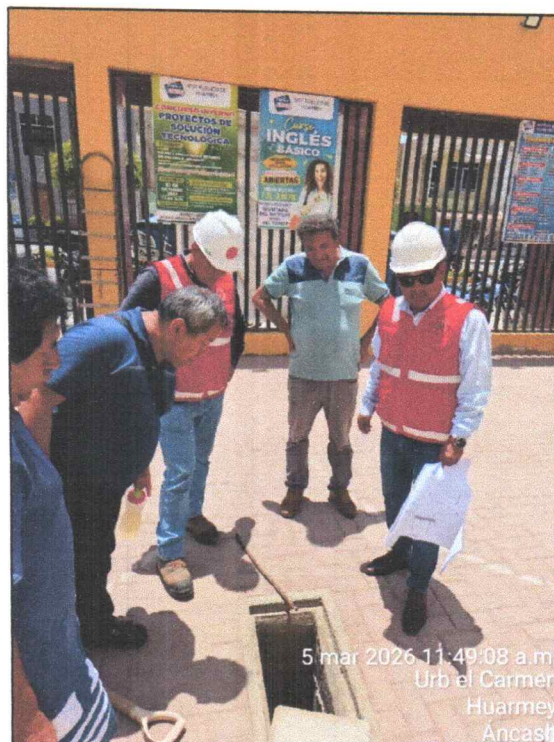
**Fotografía N°29:** Inspección de punto final de evacuación de desagüe a la red pública y se observa estancamiento de agua debido a la falta de pendiente.

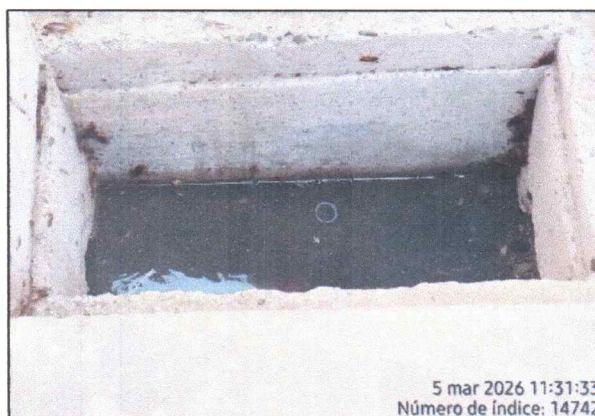
**Fotografía N°32:** Inspección de tapas de cajas del sistema de desagüe con presencia de agua estancada lo que dificulta la circulación a la red pública.

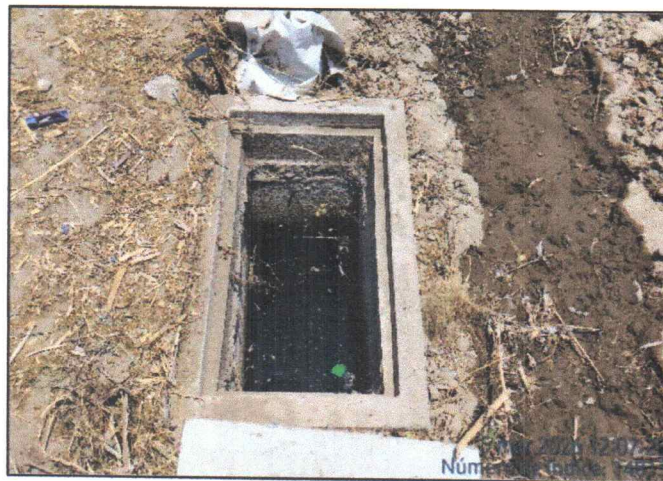
**Fotografía N°34:** Inspección de tapas de cajas del sistema de desagüe con presencia de agua estancada lo que dificulta la circulación a la red pública.

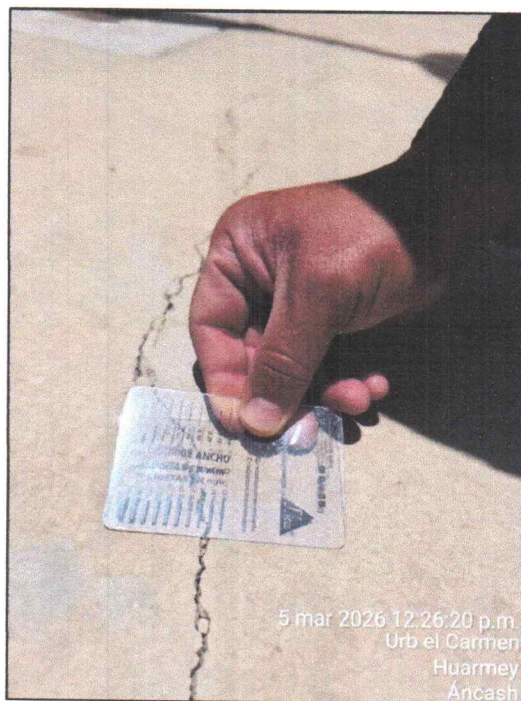
**Fotografía N°36:** Presencia de fisuras en patio de concreto.

- Se observa la existencia de errores técnicos puntuales como es la presencia de fisuras y grietas en pisos, muros y parapetos; por lo que se recomienda corregir dicha falla técnica de manera inmediata a fin de no causar daños mayores a los elementos estructurales y acabados.

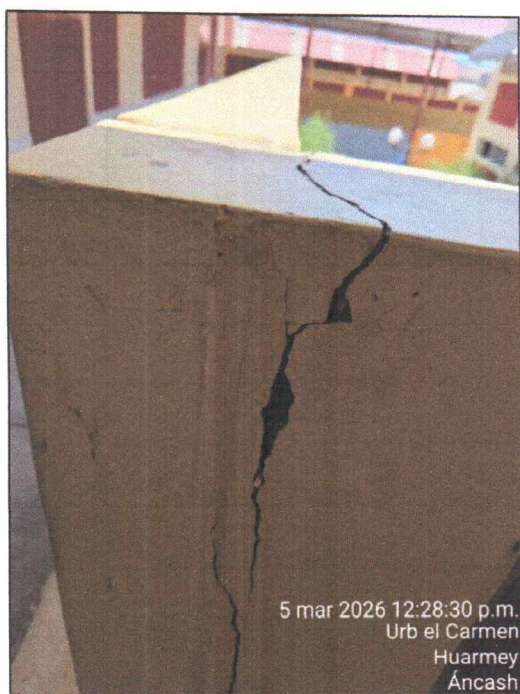
**Fotografía N°37:** Presencia de fisuras y grietas en parapetos.

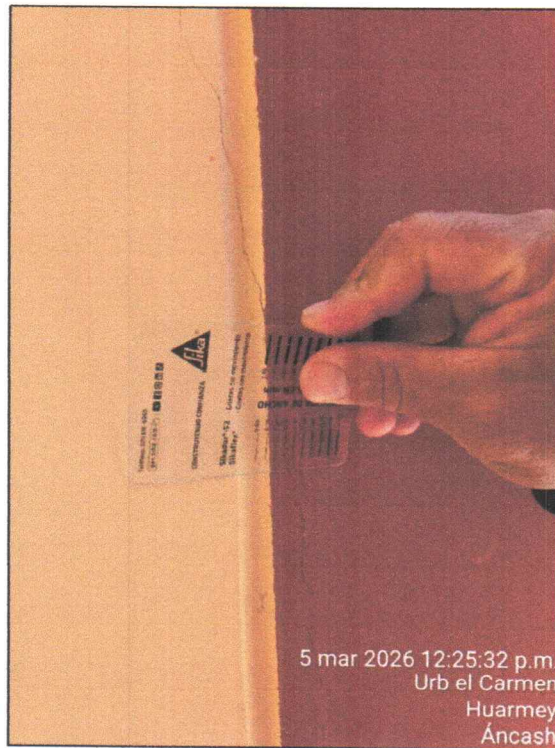
**Fotografía N°38:** Presencia de fisuras en paredes y elementos de confinamiento.

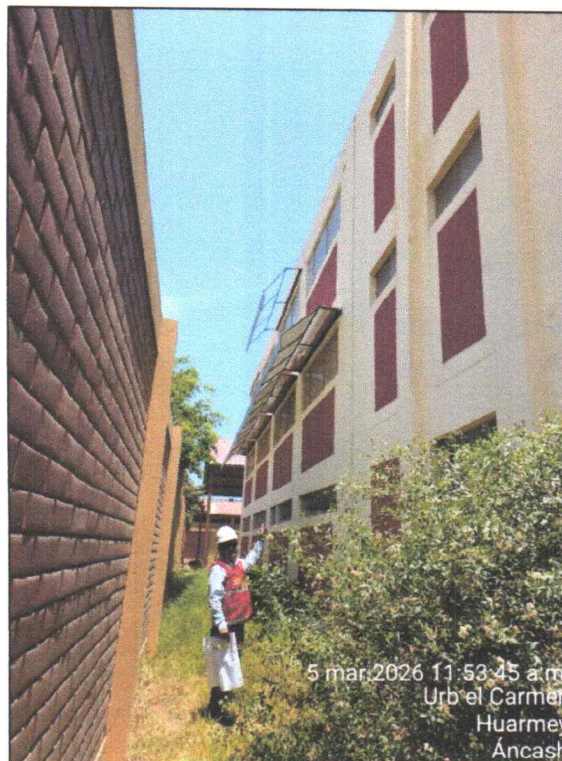
**Fotografía N°39:** Se observa que se cayeron las coberturas de los tapasoles.

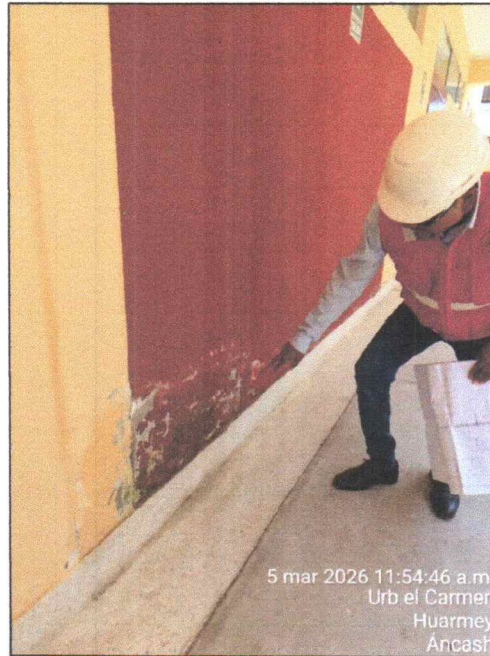
**Fotografía N°40:** Presencia de filtraciones en muros exteriores a los servicios higiénicos.
