**COLEGIO DE INGENIEROS DEL PERÚ  
CONSEJO DEPARTAMENTAL ANCASH CHIMBOTE**

**INFORME DE VISITA DE INSPECCION TECNICA**

***“INSTITUCIÓN EDUCATIVA DEL N°88020 - VIRGEN DEL CARMEN, DEL  
DISTRITO DE CHIMBOTE, PROVINCIA DE SANTA, DEPARTAMENTO DE  
ANCASH”***

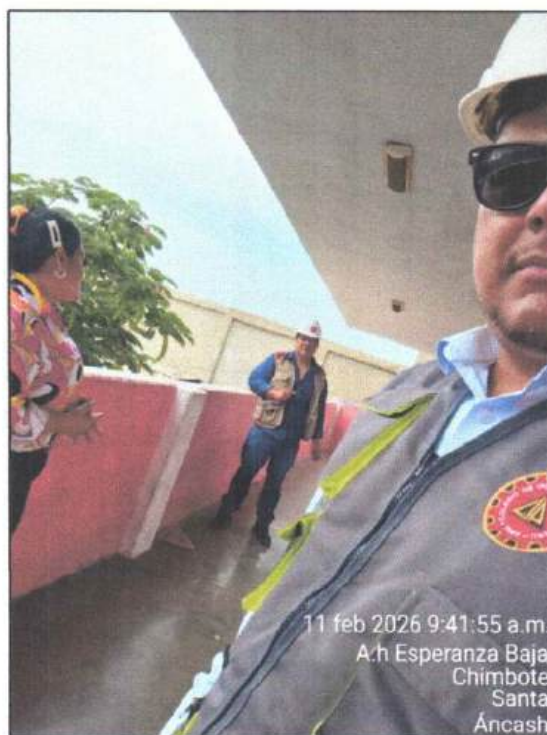
**Fotografía N°03:** pasadizo del segundo nivel donde hay presencia de fallas técnicas en losas aligeradas (fisuramiento)

En cuanto al primer punto de la infraestructura de aulas se observa la existencia de errores técnicos puntuales como es la presencia de fisuras y grietas en pisos, muros y parapetos; por lo que se recomienda corregir dicha falla técnica de manera inmediata a fin de no causar daños mayores a los elementos estructurales y acabados.

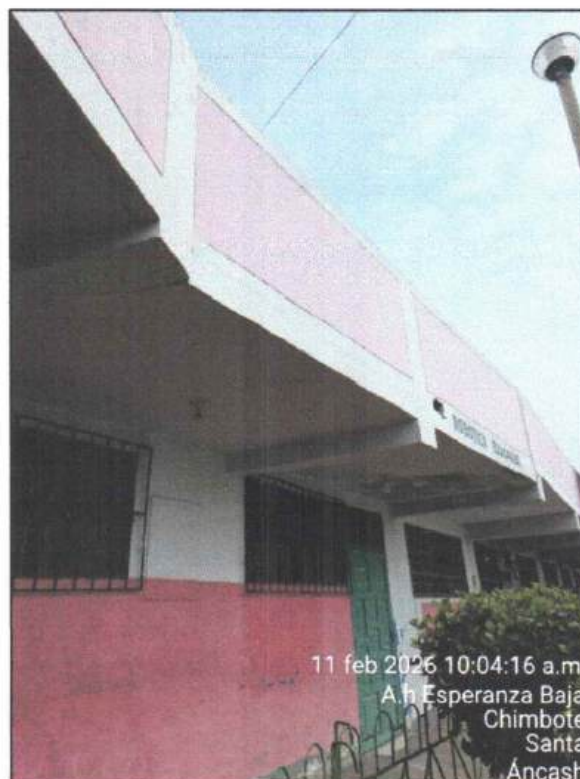
**Fotografía N°05:** se verifica que en dicha aula hay presencia de rajaduras en elementos estructurales y no estructurales.

Se observa que ejecutaron la construcción de un bloque de aulas a manera de ampliación y el cual está ubicado al lado de un bloque existente y el cual presenta agrietamiento en elementos estructurales y no estructurales debido a problemas de distorsión ya que no es regular en

planta y tampoco cuentan con un aislamiento o junta sísmica entre bloques existentes lo que agrava la situación y posiblemente es lo que genero la falla de agrietamiento; la directora nos indicó que actualmente por seguridad dichas aulas no se están utilizando.

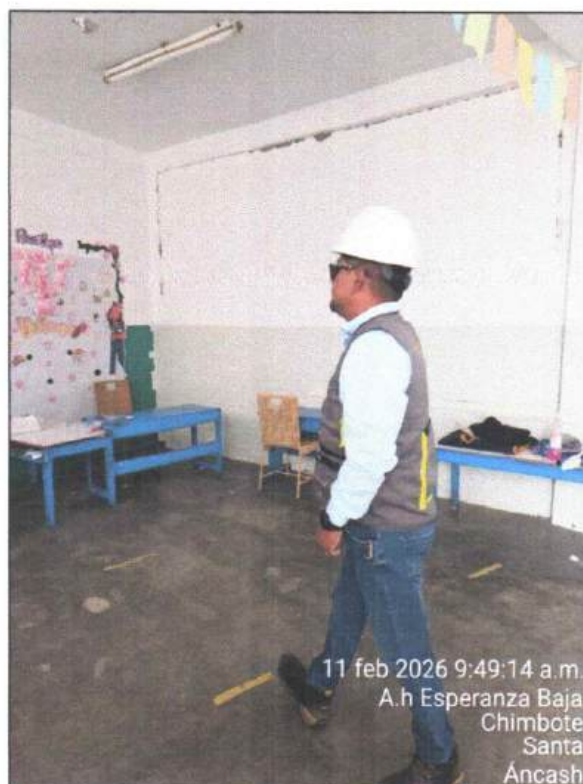
**Fotografía N°06:** se verifica que en dicha aula hay presencia de rajaduras en elementos estructurales y no estructurales.

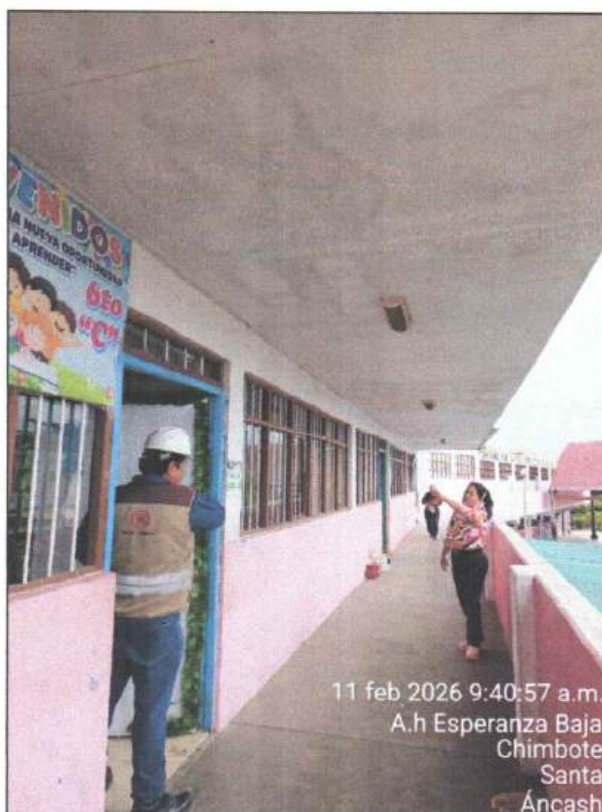
**Fotografía N°07:** se observa fisuramiento en losa aligerada.

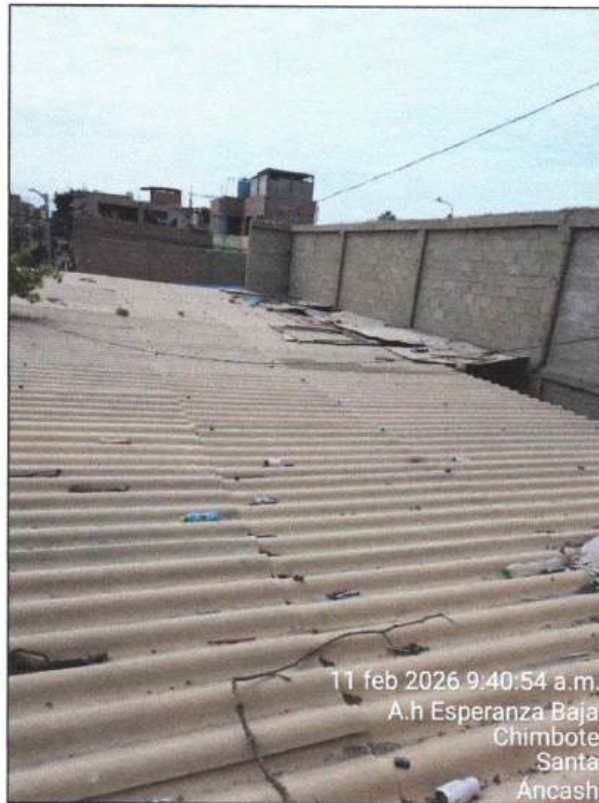
**Fotografía N°08:** se observa que la cobertura de aulas del segundo nivel está en pésimo estado de conservación.

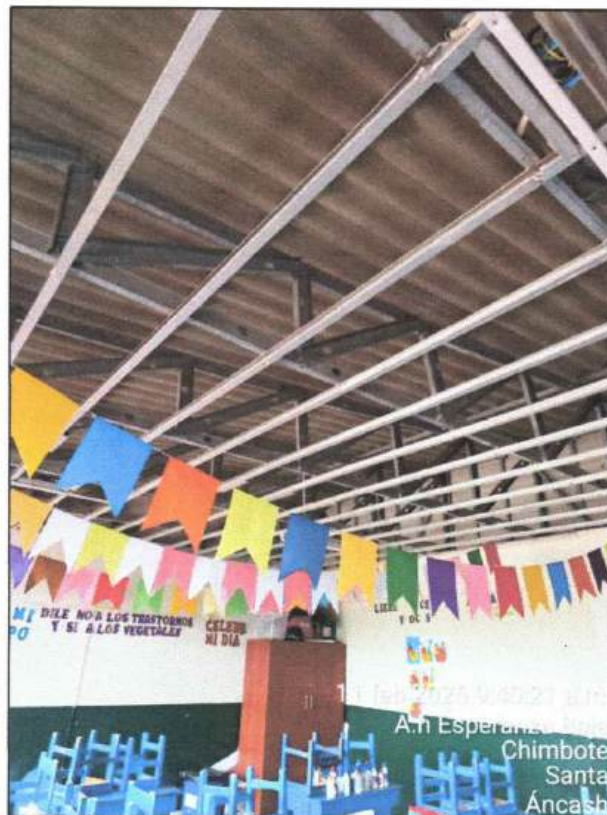
**Fotografía N°09:** se observa que la cobertura de aulas del segundo nivel está en pésimo estado de conservación y no cuenta con las baldosas de protección en cielorrasos.

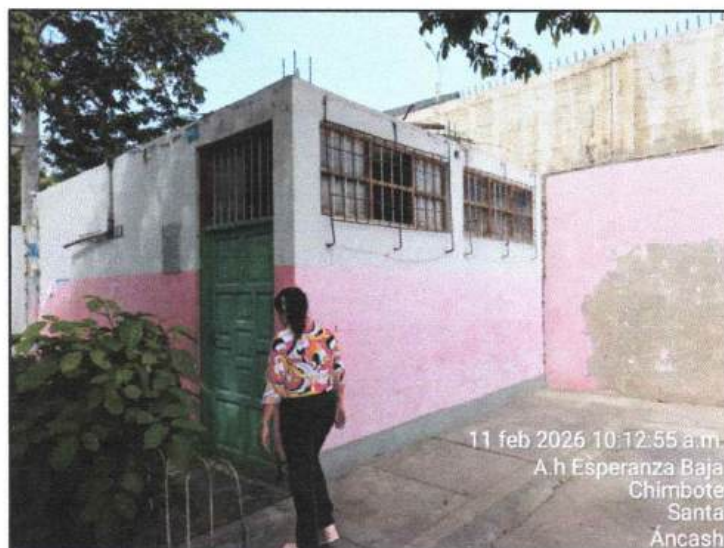
**Fotografía N°10:** se observa que las paredes del cerco perimétrico están en pésimo estado de conservación.

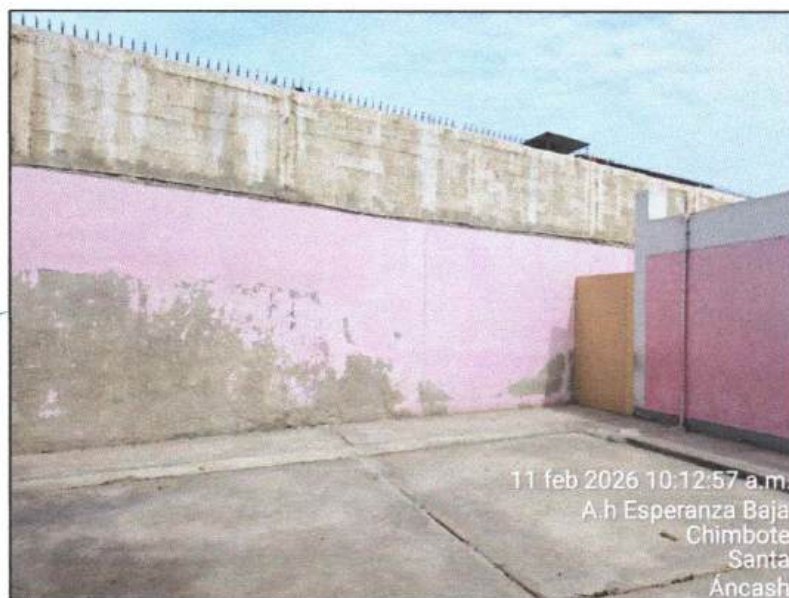
**Fotografía N°11:** se observa que las paredes del cerco perimétrico están en pésimo estado de conservación con presencia de humedad y así mismo el piso de patio se encuentra con rajaduras.

En cuanto al cuarto punto de la infraestructura de patios y accesos se observa la existencia de errores técnicos puntuales como es la presencia de fisuras y grietas en pisos; por lo que se recomienda corregir dicha falla técnica de manera inmediata a fin de no causar daños mayores a los elementos estructurales y acabados.

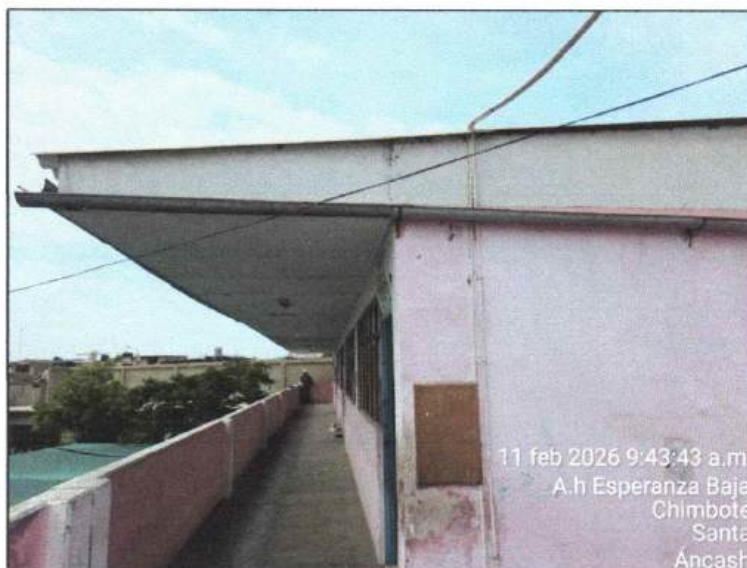
**Fotografía N°12:** sistema de canaletas de drenaje pluvial en mal estado de conservación.
