**COLEGIO DE INGENIEROS DEL PERÚ  
CONSEJO DEPARTAMENTAL ANCASH CHIMBOTE**

**INFORME DE VISITA DE INSPECCIÓN TÉCNICA**

***"PARROQUIA SAN JUAN APOSTOL Y EVANGELISTA – DIOCESIS DE CHIMBOTE,  
PUEBLO JOVEN SAN JUAN DEL DISTRITO DE CHIMBOTE, PROVINCIA DE SANTA -  
DEPARTAMENTO DE ANCASH"***

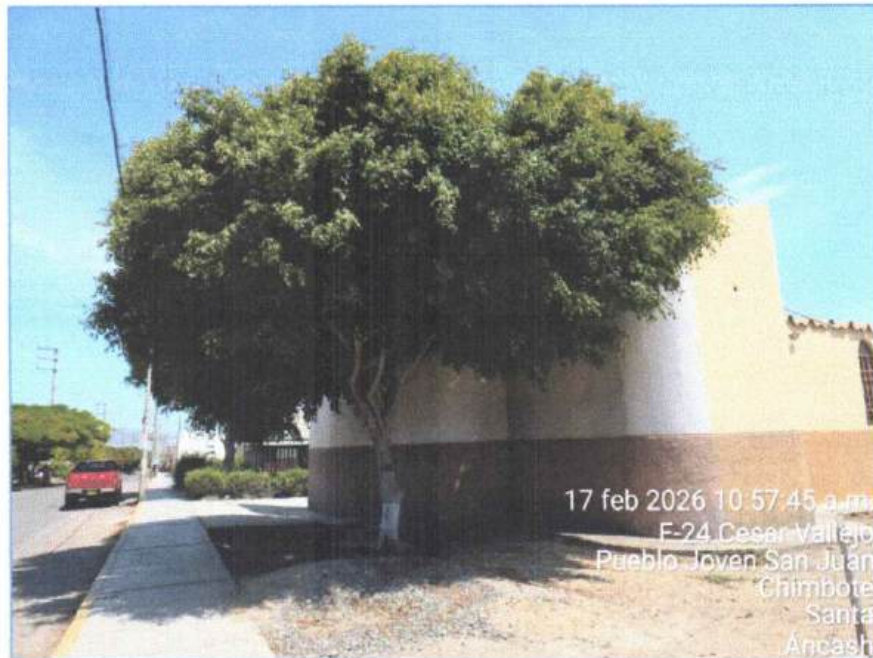
**Fotografía N°01:** vista frontal de las instalaciones de la parroquia San Juan apóstol y evangelista.

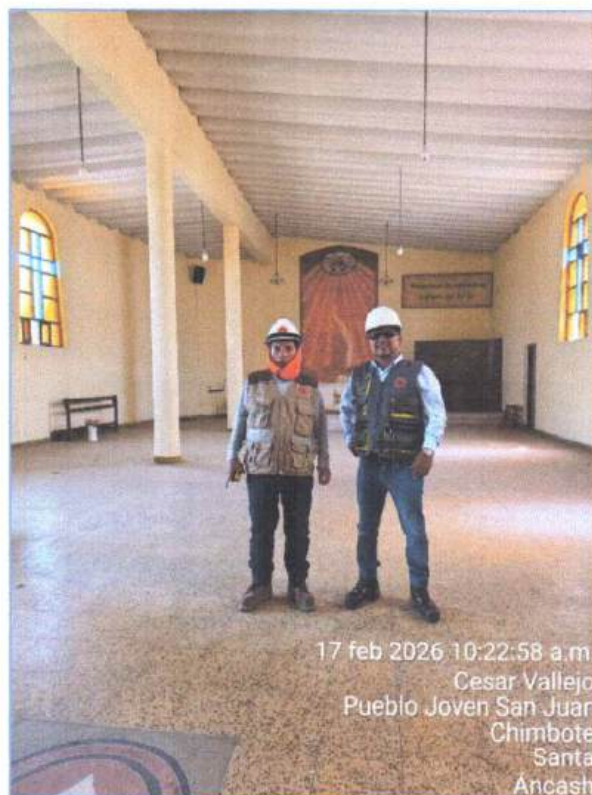
**Fotografía N°02:** inicio de la visita técnica en obra entre los especialistas CIP CD-Ancash Chimbote y representantes de la parroquia.
