**COLEGIO DE INGENIEROS DEL PERÚ
CONSEJO DEPARTAMENTAL ANCASH CHIMBOTE**

INFORME DE VISITA DE INSPECCION TÉCNICA

SITUACIÓN ACTUAL DEL DREN CASCAJAL

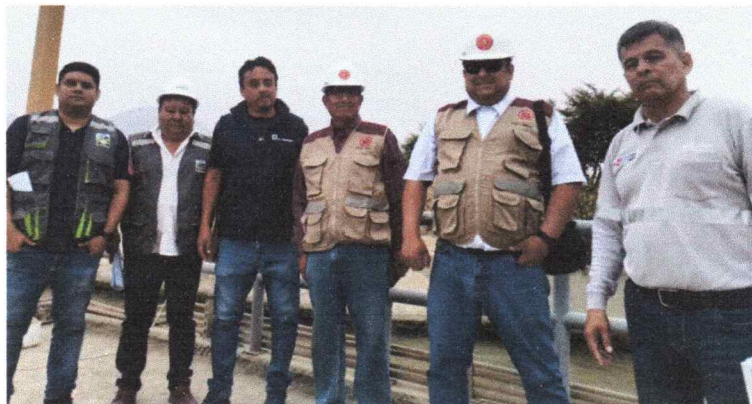
Fotografía N°01: inicio de la visita del Dren Cascajal entre los especialistas CIP CD-Ancash Chimbote, responsables técnicos y representantes de las entidades intervinientes

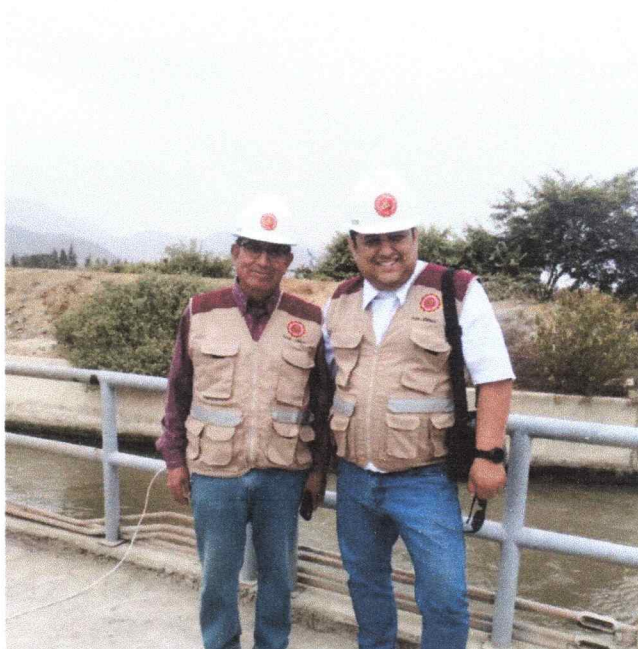
Fotografía N°02: Inspección técnica en Dren Cascajal en presencia de los especialistas CIP CD-Ancash Chimbote

Inspección en el punto1: De las figuras 1, 2 y 3 se indica que, durante la inspección realizada en el dren, se llevó a cabo la verificación del caudal circulante, para ello el personal encargado de la operación reportó un caudal de $10.55 \text{ m}^3/\text{s}$, el cual se encontró dentro de los parámetros operativos esperados para la infraestructura existente. La evaluación incluyó la observación directa del comportamiento del flujo, así como la revisión de la sección hidráulica disponible y del régimen de escurrimiento, sin identificarse anomalías que afectaran la conducción del caudal medido.

Asimismo, se inspeccionó la estructura hidráulica asociada al dren, constatándose que se encuentra en condiciones óptimas de operación. No se observaron daños estructurales, fisuras, deformaciones, socavaciones ni obstrucciones que comprometieran su estabilidad o funcionamiento. Los elementos constructivos mantienen su integridad, permitiendo un flujo continuo y controlado, sin pérdidas significativas de energía ni alteraciones en el nivel del agua.

En términos generales, la inspección permitió confirmar que, para el caudal verificado de $10.5 \text{ m}^3/\text{s}$, el dren y su estructura hidráulica operan de manera adecuada, garantizando la capacidad de conducción y la seguridad hidráulica del sistema en las condiciones evaluadas.

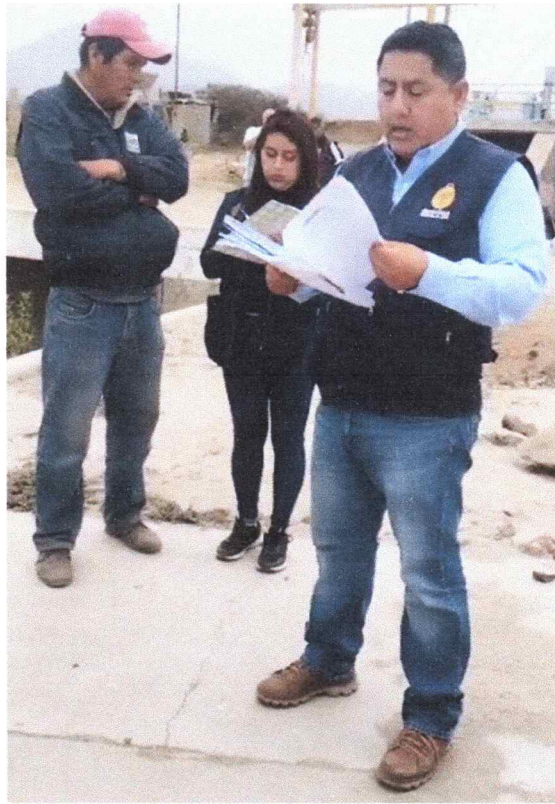
Fotografía N°04: Inspección técnica en Dren Cascajal en presencia del fiscal de prevención del delito
